# Grondwateronderzoek Fazantenstraat Den Helder

## Grondwateronderzoek Fazantenstraat, Den Helder

| <b>project</b> | Onderzoeken (grond)wateroverlast Den Helder | <b>datum</b> | 23 maart 2022 |
| <b>projectnummer</b> | 212227 | <b>referentie</b> | 212227_AdB_R_0004_v2_Fazantenstraat |

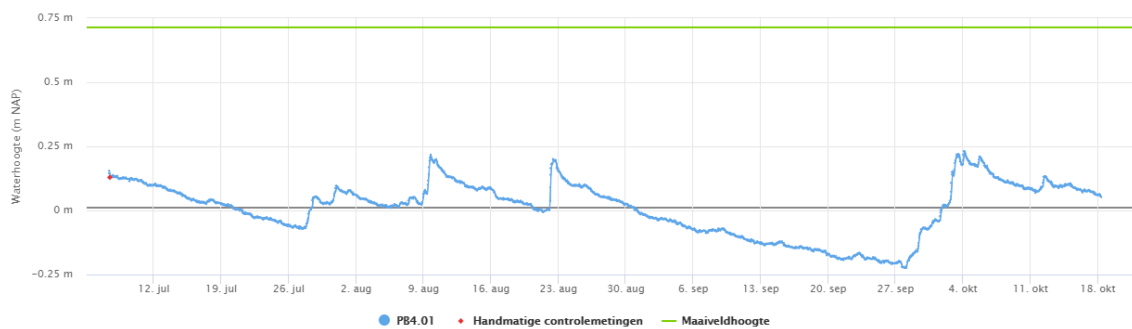
Deze gewenste ontwateringsdiepte (0,7 m minus maaiveld) is bij elke peilbuis weergegeven als hulplijn in [bijlage 2](#). Daaruit blijkt dat in de huidige meetperiode bij alle vier de peilbuizen met enige regelmaat niet wordt voldaan aan de ontwateringsnorm. Bij PB4.01, PB4.03 en 1-1.05 is de ontwateringsdiepte gedurende juli, augustus en oktober vrijwel altijd kleiner dan 0,7 m. Ter plaatse van PB4.02 bevindt de grondwaterstand zich gedurende de huidige meetperiode circa 4 weken hoger dan 0,7 m onder maaiveld.

**Figuur B:** Gemeten grondwaterstand bij PB4.01, in de periode juli tot oktober 2021. De grijze lijn markeert de gewenste minimale ontwateringsdiepte van 70 cm minus maaiveld (NAP 0,01m).

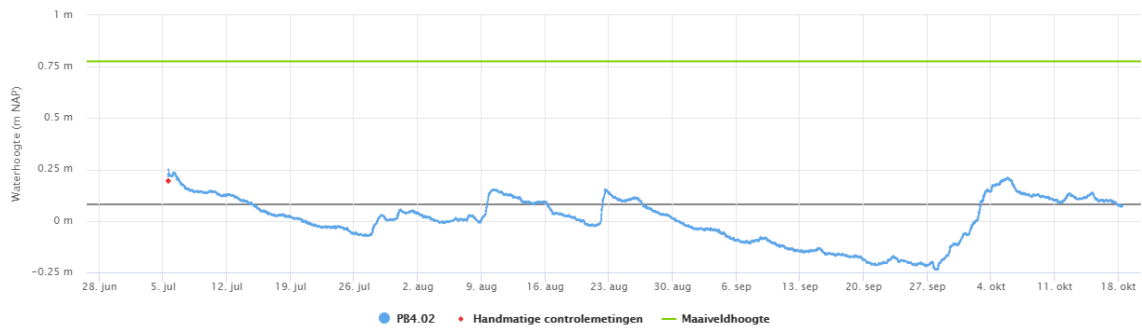
De verwachting is dat de grondwaterstand bij PB4.02 in natte winterperioden verder zal stijgen, waardoor de grondwaterstand bij PB4.02 structureel te hoog is, net als ter plaatse van de overige drie beschikbare meetpunten in het onderzoeksgebied.

**Figuur C:** Gemeten grondwaterstand bij PB4.02, in de periode juli tot oktober 2021. De grijze lijn markeert de gewenste minimale ontwateringsdiepte van 70 cm minus maaiveld (NAP 0,08 m).

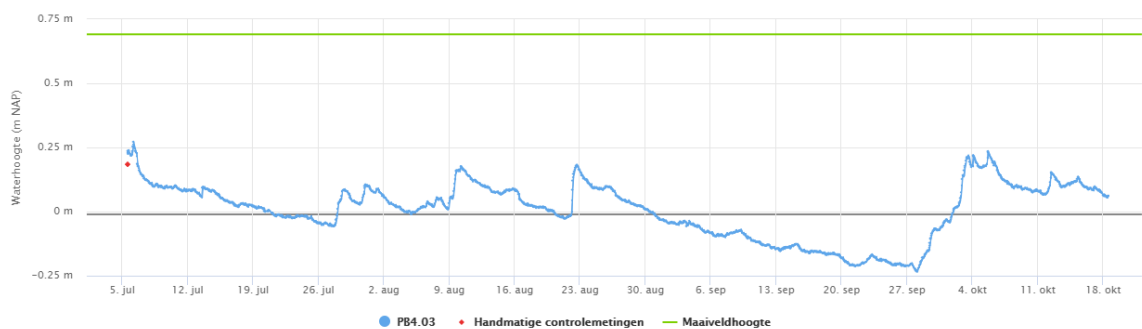
**Figuur D:** Gemeten grondwaterstand bij PB4.03, in de periode juli tot oktober 2021. De grijze lijn markeert de gewenste minimale ontwateringsdiepte van 70 cm minus maaiveld (NAP -0,01 m).

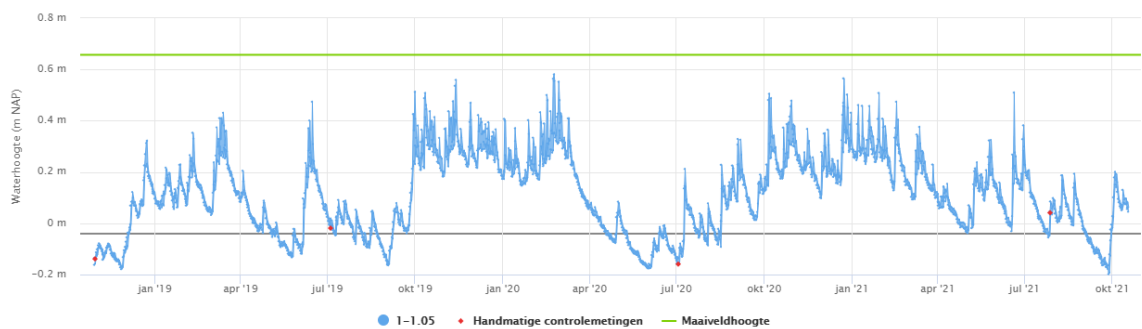
**Figuur E:** Gemeten grondwaterstand bij 1-1.05, in de periode oktober 2018 tot 2021. De grijze lijn markeert de gewenste minimale ontwateringsdiepte van 70 cm minus maaiveld (NAP -0,04 m).
