# Grondwateronderzoek Buys Ballotstraat e.o. Den Helder

## Grondwateronderzoek Buys Ballotstraat en omgeving, te Den Helder

**project** Onderzoeken (grond)wateroverlast Den Helder  
**projectnummer** 212227  
**projectleider** Cedrick Gijsbertsen

**datum** 23 maart 2022  
**referentie** 212227\_AdB\_R\_0002\_v2\_BuysBallotstraat

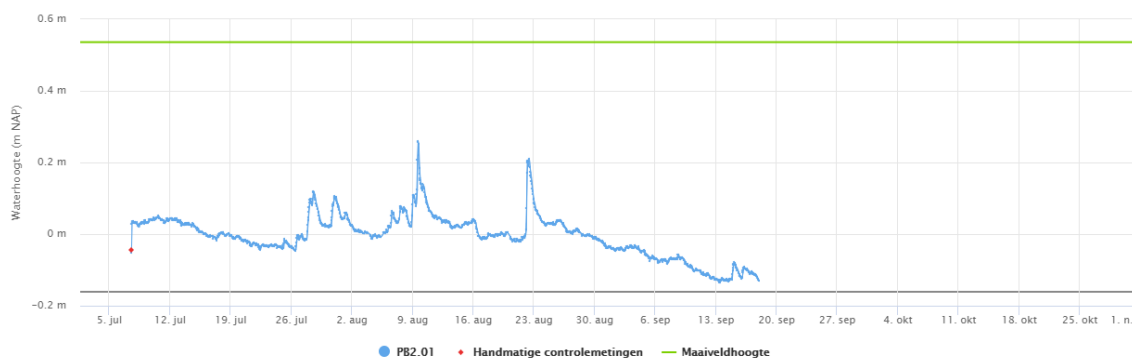
Deze gewenste ontwateringsdiepte (0,7 m minus maaiveld) is bij elke peilbuis weergegeven als hulplijn in [bijlage 2](#). Daaruit blijkt dat in de huidige meetperiode bij alle zes de peilbuizen met enige regelmaat niet wordt voldaan aan de ontwateringsnorm. Bij PB2.02, PB2.03, PB2.04 en PB2.05 is de ontwateringsdiepte gedurende juli, augustus en oktober vrijwel altijd kleiner dan 0,7 m. Bij PB2.01 is de ontwateringsdiepte zelfs de gehele meetperiode kleiner dan 0,7 m. Ook ter plaatse van peilbuis DPB37 wordt de ontwateringsnorm regelmatig overschreden, blijkt uit de langjarige metingen.

**Figuur B:** Gemeten grondwaterstand bij PB2.01, in de periode juli tot oktober 2021. De grijze lijn markeert de gewenste minimale ontwateringsdiepte van 70 cm minus maaiveld (NAP -0,16 m).

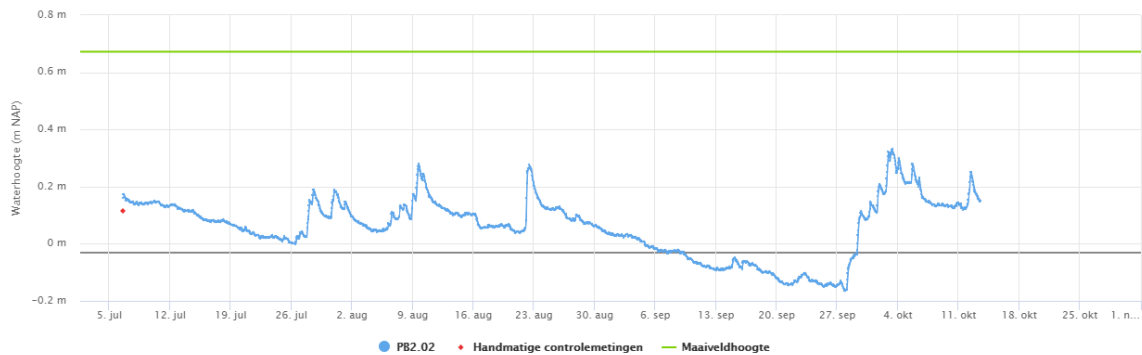
PB2.02 en PB2.03 staan op circa 7 m afstand van elkaar, waarbij PB2.02 in de tegen de gevel van de woning is geplaatst, en PB2.03 op het trottoir. Uit de grondwaterstandsmetingen blijkt het grondwater in de voortuin structureel circa 4 cm hoger te staan dan op openbaar terrein ter plaatse van het trottoir.

**Figuur C:** Gemeten grondwaterstand bij PB2.02, in de periode juli tot oktober 2021. De grijze lijn markeert de gewenste minimale ontwateringsdiepte van 70 cm minus maaiveld (NAP -0,03 m).

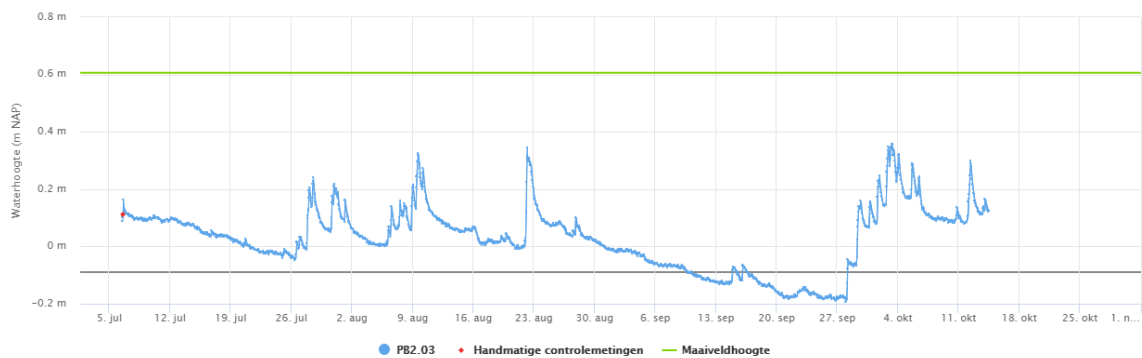
In de huidige meetperiode (juli tot oktober 2021) varieerde de minimaal gemeten ontwateringsdiepte tussen de 0,25 m (bij PB2.03) en 0,53 m (bij peilbuis DPB37). De huidige meetperiode van de hoogfrequente meetpunten (PB2.01 t/m PB2.05) is momenteel nog te kort om grondwaterstatistieken uit te rekenen en om uitspraken te kunnen doen over de structurele grondwatersituatie. Aangezien de huidige meetperiode voornamelijk een zomerperiode beslaat, is de verwachting echter dat de grondwaterstanden in de wintermaanden nog maximaal enkele decimeters zullen stijgen ten opzichte van de huidige metingen.

**Figuur D:** Gemeten grondwaterstand bij PB2.03, in de periode juli tot oktober 2021. De grijze lijn markeert de gewenste minimale ontwateringsdiepte van 70 cm minus maaiveld (NAP -0,09 m).

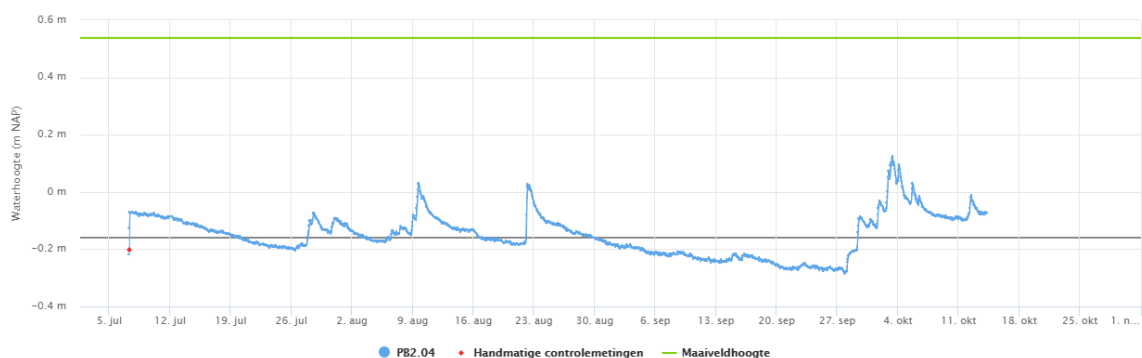
**Figuur E:** Gemeten grondwaterstand bij PB2.04, in de periode juli tot oktober 2021. De grijze lijn markeert de gewenste minimale ontwateringsdiepte van 70 cm minus maaiveld (NAP -0,16 m).

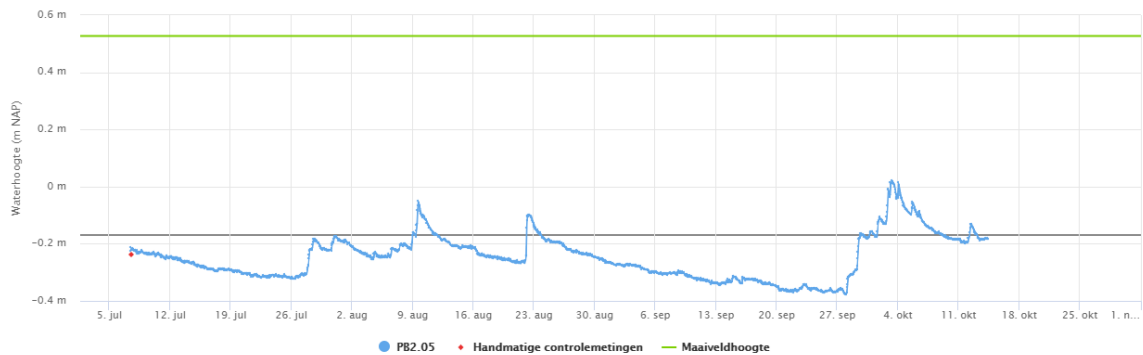
**Figuur F:** Gemeten grondwaterstand bij PB2.05, in de periode juli tot oktober 2021. De grijze lijn markeert de gewenste minimale ontwateringsdiepte van 70 cm minus maaiveld (NAP -0,17 m).

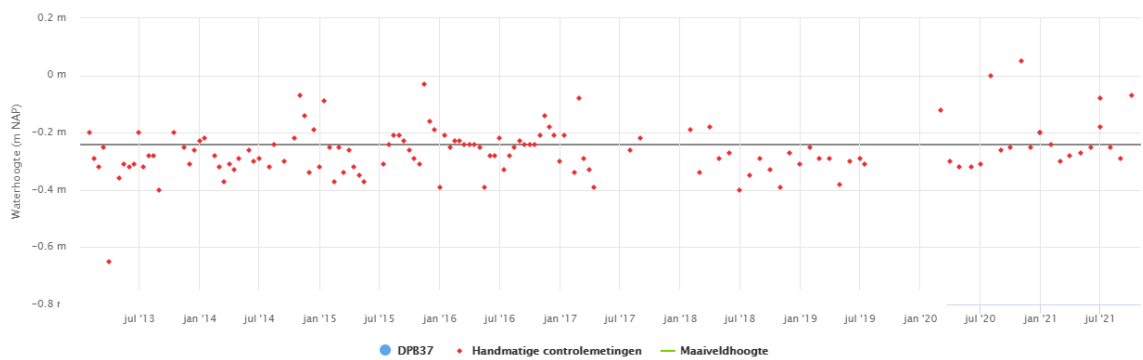
**Figuur G:** Gemeten grondwaterstand bij DPB37, in de periode juli tot oktober 2021. De grijze lijn markeert de gewenste minimale ontwateringsdiepte van 70 cm minus maaiveld (NAP -0,24 m).
