# ***OUDE RIJKSWERF SLUISDEURENHELLING***

Den Helder

# *Oude Rijkswerf: Sluisdeurenhelling*

Delft, december 1997

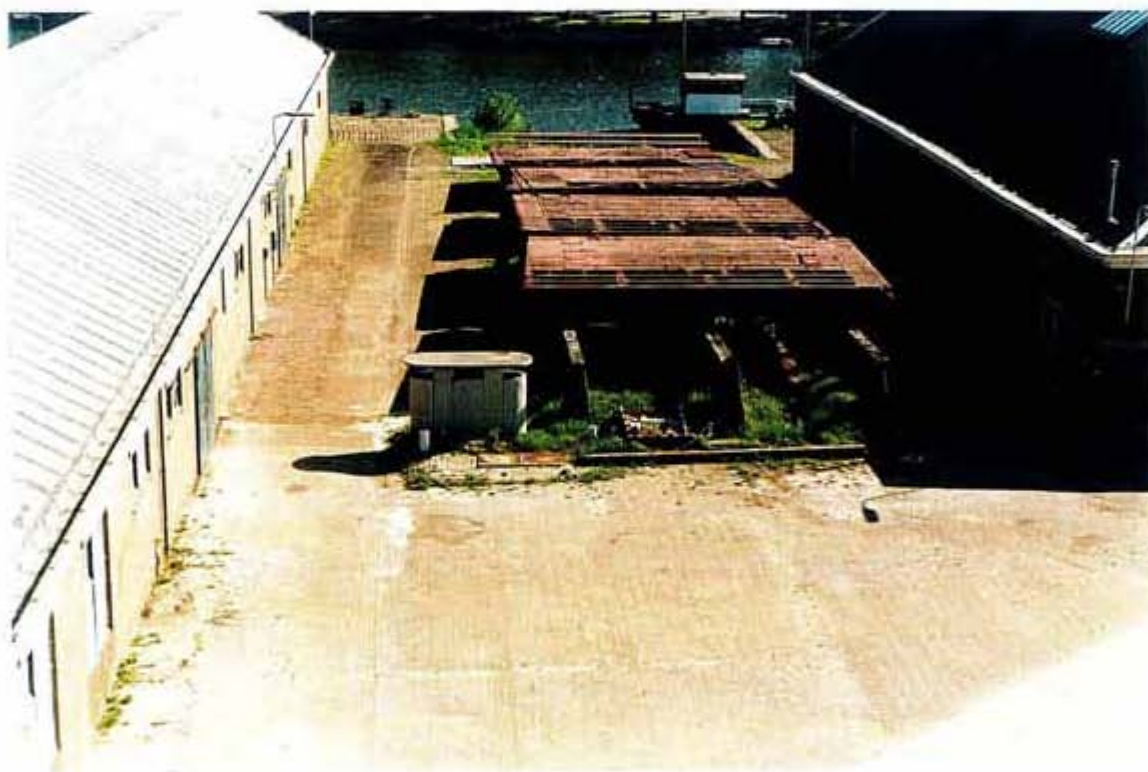
Op de helling liggen op dit moment vier geklonken ijzeren sluisdeuren, die vermoedelijk uit de 20ste eeuw dateren (afb. 1 en 5). De deuren rusten op de buitenste geleidebalken, waarbij gebruik is gemaakt van blokken en wiggen. De slede bevindt zich onder de eerste sluisdeur.

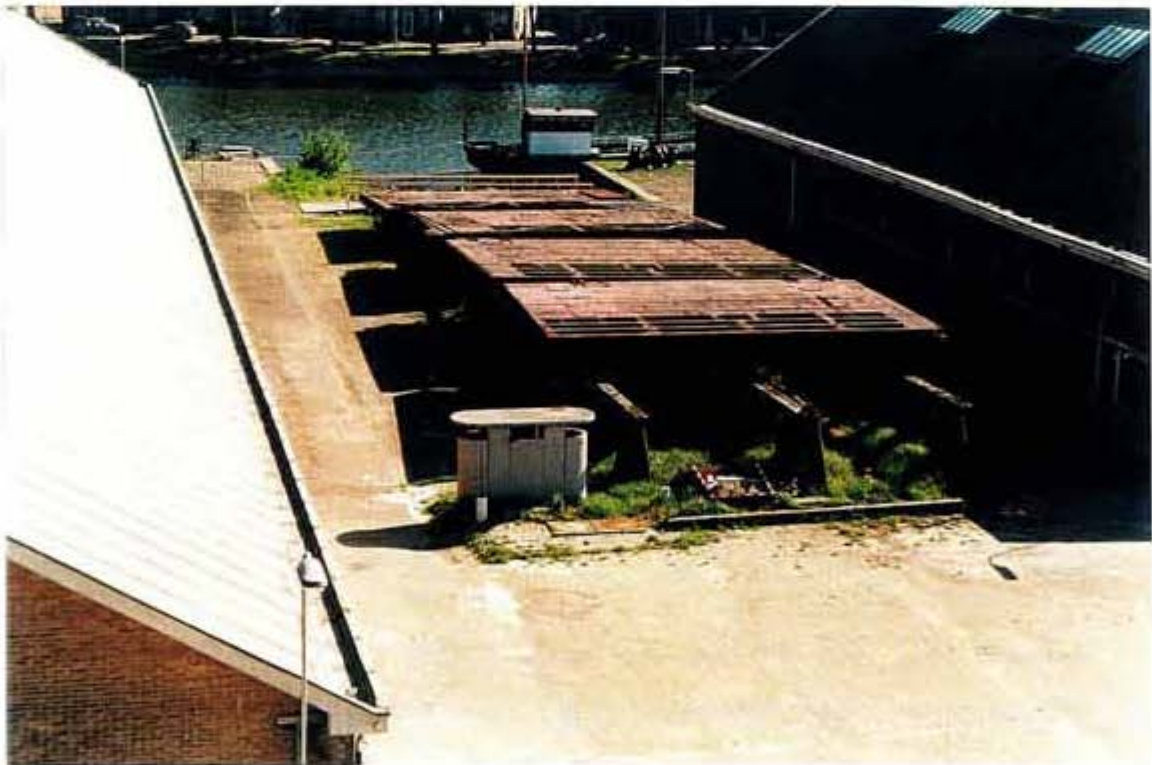
Afb. 2 (onder) Het onderste gedeelte van de sluisdeurenhelling met de drie houten geleide-balken, gezien naar het noordoosten. Achter de recente loopbrug liggen de vier reserve-sluideuren.

De sluisdeurenhelling ligt tussen gebouw 73 en gebouw 66. Op deze helling liggen vier reserve-deuren voor de sluis in het Dokkanaal of het Boerenverdriet (afb. 1 en 2).

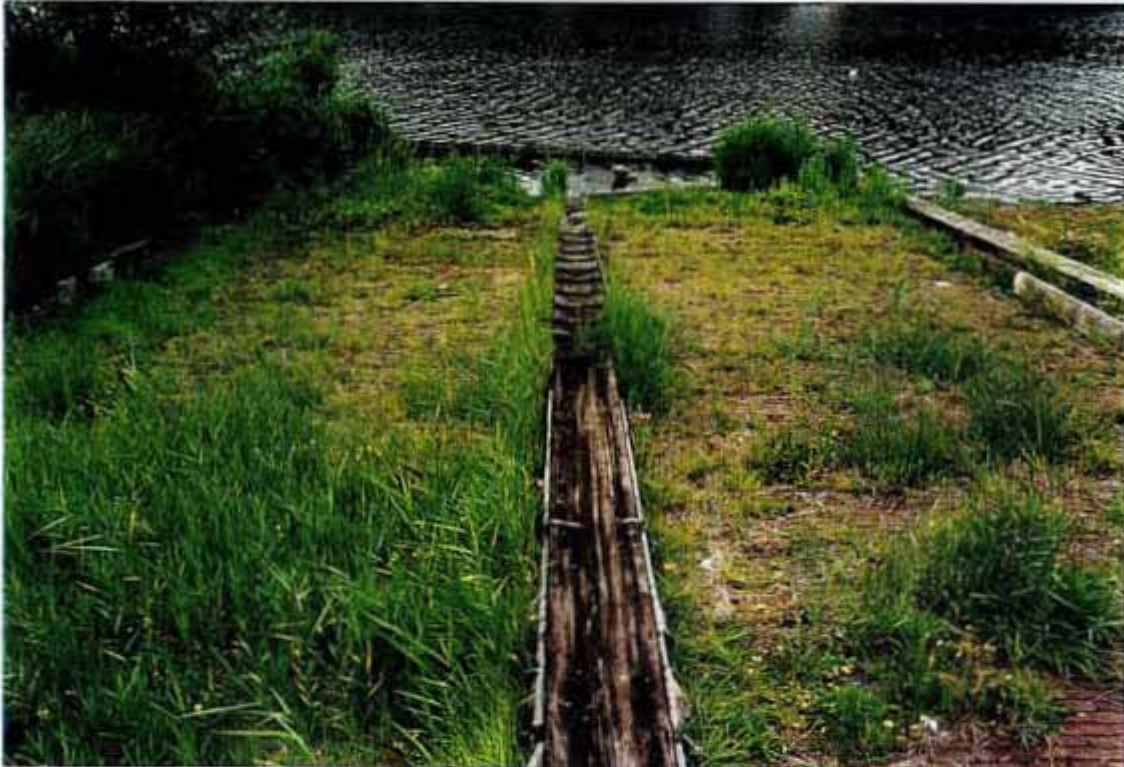
Afb. 3 (boven) Het onderste gedeelte van de sluisdeurenhelling met de drie houten geleide-balken, gezien naar het zuiden. De middelste geleide-balk heeft een reeks inkepingen, vermoedelijk samenhangend met een remfunctie.

De helling bestaat uit drie evenwijdige hellende houten balken, die hun aanvang hebben in het water (afb. 3). Het eerste deel van deze geleide-balken (circa 20 meter) wordt ondersteund door betonbalken, die in het eveneens hellende bestratingsvlak zijn opgenomen (afb. 4). Het volgende deel van de geleide-balken wordt ondersteund door betonmuren, die ook ongeveer 20 meter lang zijn (afb. 6). Het hoogste deel van de geleide-balken wordt ondersteund door vrijstaande betonnen poeren (afb. 7).

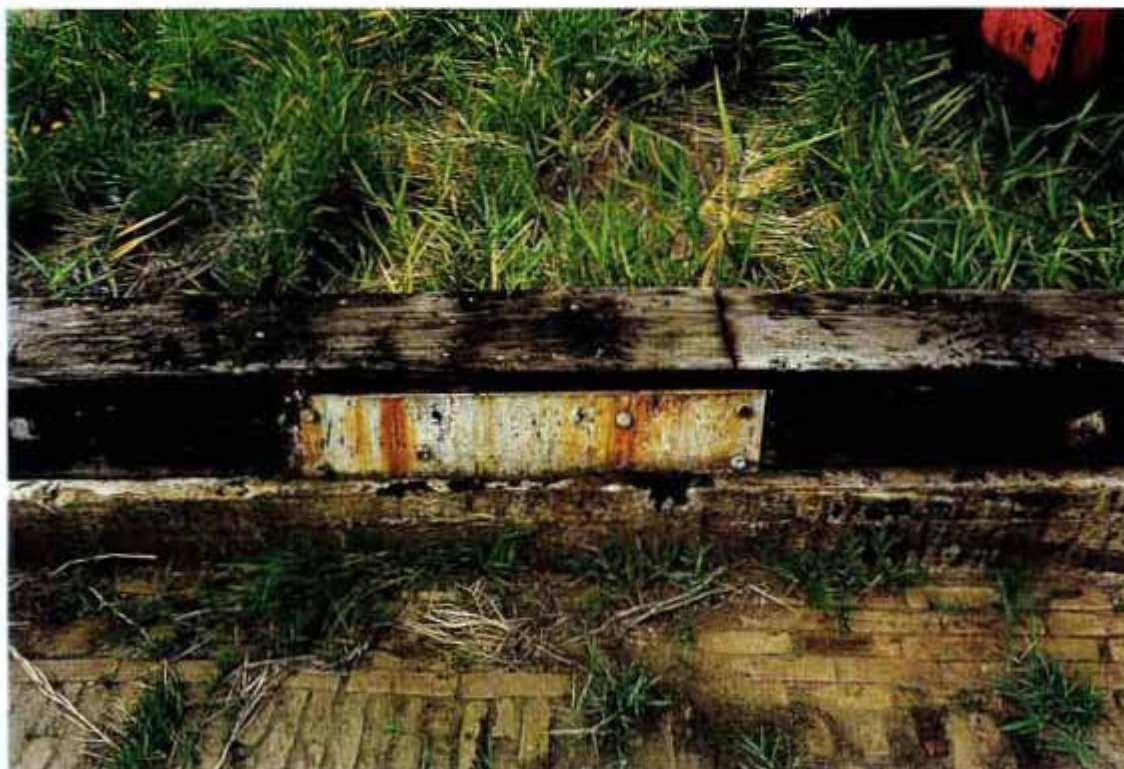
Afb. 4 (onder) Detail van de oostelijke geleide-balk, ter plaatse van de aanhechting van twee delen. Deze houten geleide-balk ligt op een betonnen funderingsbalk.

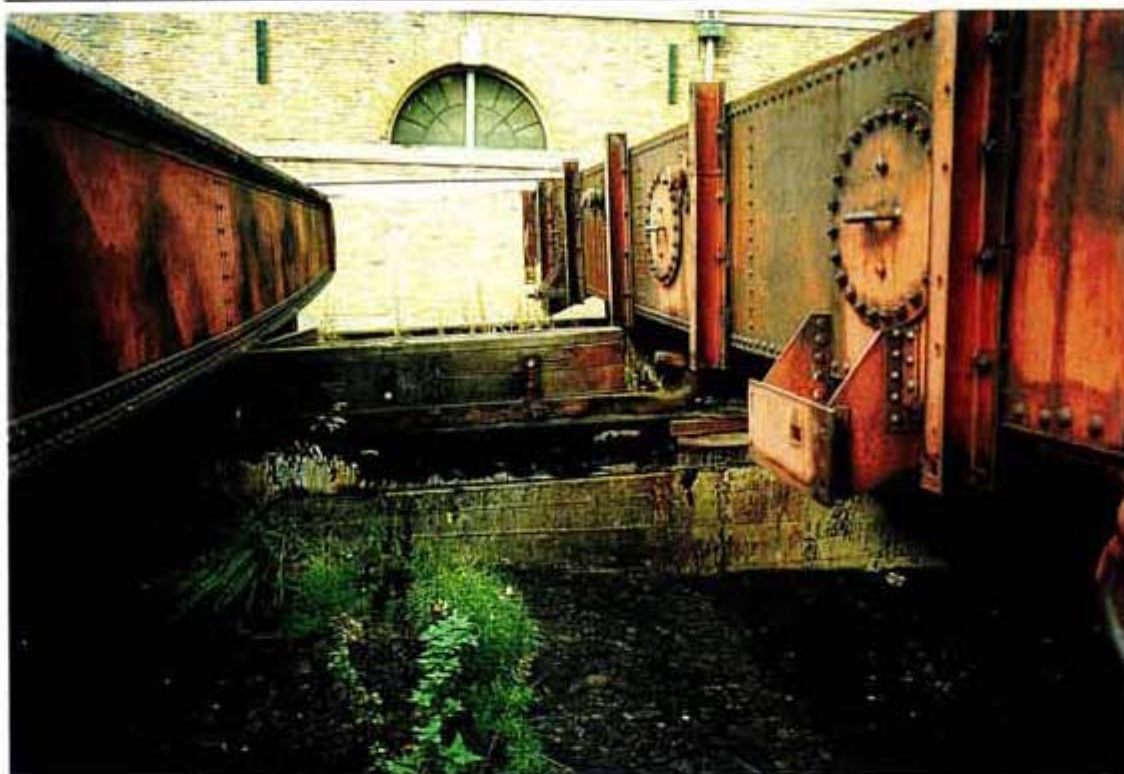
Afb. 5 (boven) Bovenste deel van de sleeconstructie op de middelste geleide-balk, met de aangeschroefde haak. Links en rechts zijn de reserve-sluisdeuren zichtbaar.

De twee buitenste geleidebalken functioneren als ondersteuningsbalken voor de sluisdeuren, terwijl de middelste geleidebalk de sleeconstructie bevat (afb. 5 en 6). De middelste geleidebalk is lager dan de beide flankerende geleidebalken. Ten behoeve van de sleeconstructie heeft deze middelste balk een holle bovenzijde, terwijl er tevens sprake is van een afdekking met zeil. Aan het begin van de middelste balk bevinden zich sparings in de balk, hetgeen mogelijk te maken heeft met een remconstructie (afb. 3). De middelste geleide-balk heeft aan het landeinde een ijzeren haak en ring, vermoedelijk om er kettingen aan te bevestigen (afb. 8).

De slede bestaat uit drie gestapelde balken en een plank, waaraan ijzeren platen met ringen en zware haken zijn bevestigd (afb. 5 en 6). De bij de verplaatsing van de slede benodigde lieren en katrollen ontbreken op dit moment, zodat aangenomen mag worden dat er van verplaatsbare lieren en katrollen gebruik werd gemaakt.

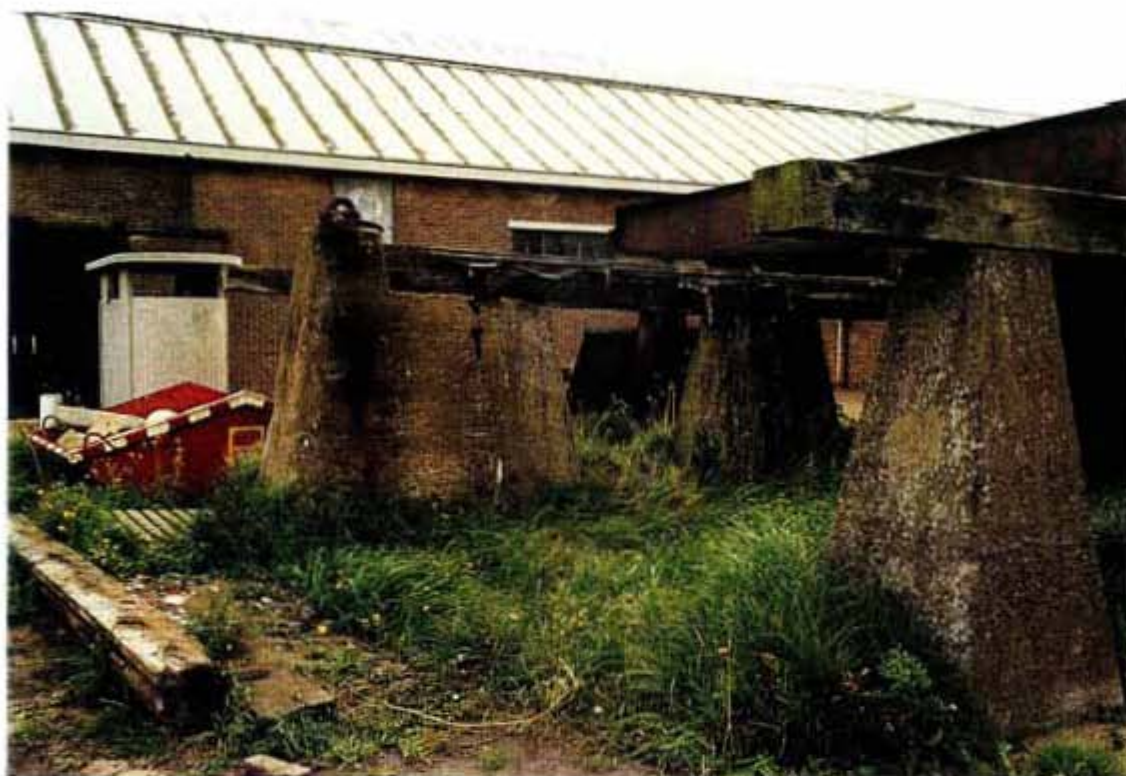
Afb. 7 (boven) Het bovenste deel van de houten geleide-balken steunt op betonnen poeren. De ijzeren reserve-sluisdeuren liggen op houten wiggen.

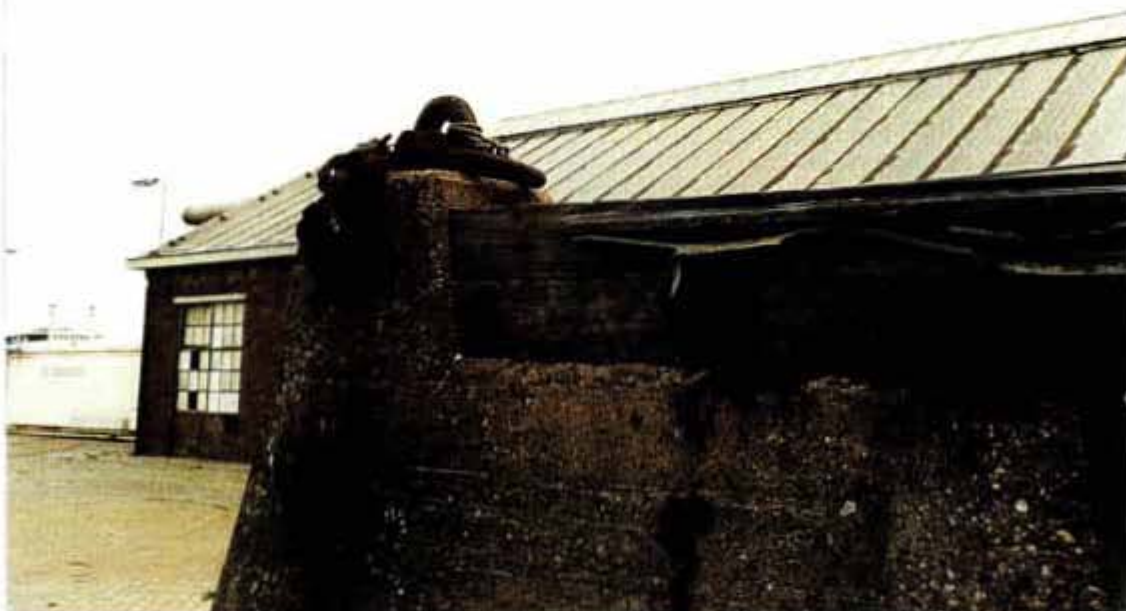
Afb. 8 (onder) De bovenbeëindiging van de middelste geleide-balk voor de sluisdeur. In de betonnen opstand is een ijzeren oog bevestigd.
