REGISTER GEMEENTELIJKE MONUMENTEN

Plaatselijke aanduiding: Hortensiastraat 28, 1783 ET, Den Helder; Goudenregenstraat 34, 1783 EM, Den Helder; Goudenregenstraat 36, 1783 EN, Den Helder; Ribesstraat 44, 1783CB, Den Helder.

Datering: circa 1955

Architect: J. J. van der Leek

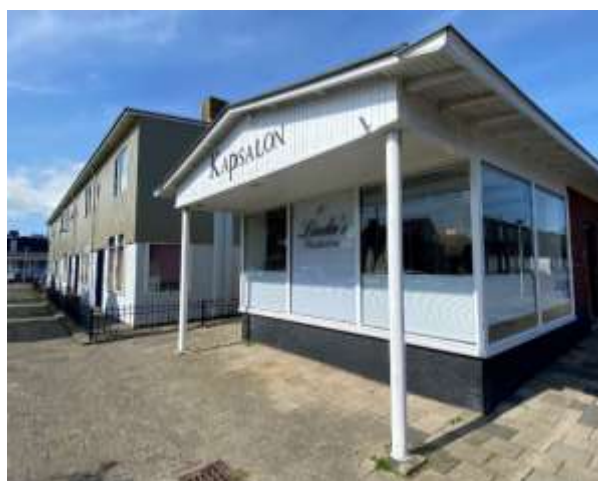
Afbeelding 2: Ribesstraat 44 (2021)

Ribesstraat 44: Dit pand is in gebruik als kapperszaak. Eén bouwlaag en flauw hellend zadeldak. Voorgevel met drie grote etalagevensters en droogloop. Kleur van het dak en de goot wit, onderste gedeelte muren zwart geveerd tot aan de deur in de zijgevel. Kolommetjes wit geveerd. In de zijgevel zijn de twee kleine vensters dichtgezet. Eén deur in het midden van het gebouw. Links twee grote vensters. Brede gootoverstek met houten detaillering. Achtergevel één dichtgetimmerde brede deur.

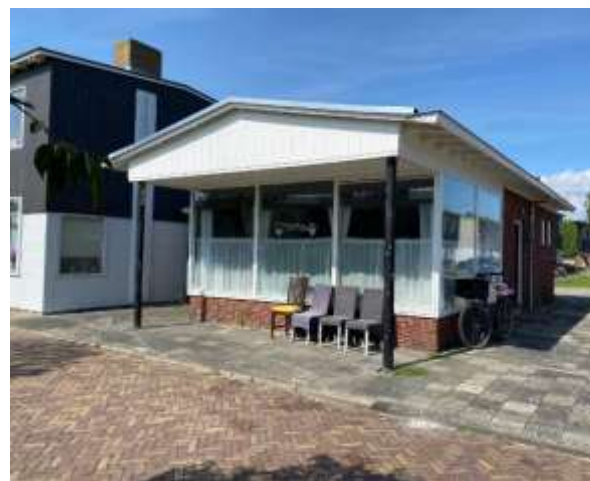
Afbeelding 3: Goudenregenstraat 34 (2021)

Goudenregenstraat 34: Dit gebouw is in gebruik als woning. Het heeft één bouwlaag en een flauw hellend zadeldak. De voorgevel heeft drie grote etalagevensters en een droogloop. De kleur van het dak, goot en de kolommetjes is wit. In de zijgevel zijn de twee kleine vensters dichtgezet. Er zit een deur in het midden van het gebouw. Aan de linkerzijde bevinden zich twee grote vensters. Er is een breed gootoverstek met houten detaillering. In de achtergevel bevindt zich één dichtgezet venster.

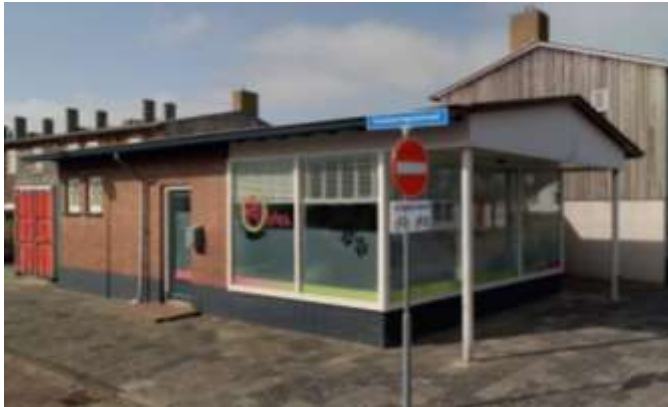
Afbeelding 4: Goudenregenstraat 36 (2021)

Goudenregenstraat 36: Dit gebouw is in gebruik als hondensalon. Het bestaat uit één bouwlaag en een flauw hellend zadeldak. De voorgevel heeft drie grote vensters en een droogloop. De kleur van het dak en de goot is wit, het onderste gedeelte van de muren is zwart geveerd. De kolommetjes zijn in dezelfde kleuren geveerd. De zijgevel kenmerkt zich door de twee kleine vensters met karakteristieke diagonale kruisroedes. Er zit één deur in het midden van het gebouw. Rechts bevinden zich twee grote etalagevensters. Er is een breed gootoverstek met houten detaillering. In de achtergevel zit één brede garagedeur.

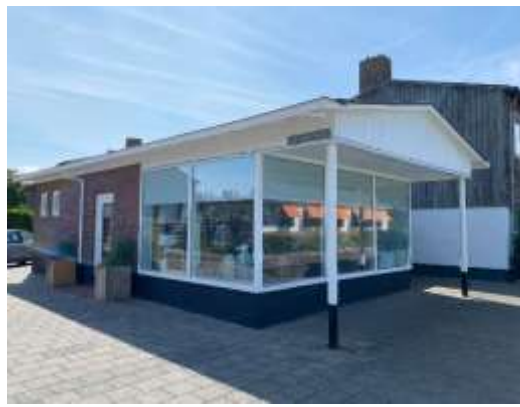
Afbeelding 5: Hortensiastraat 28 (2021)

Hortensiastraat 28: Het pand is nog steeds in gebruik als winkeltje. Het bestaat uit één bouwlaag en een flauw hellend zadeldak. De voorgevel heeft drie grote etalagevensters en een droogloop. De kleur van het dak en de goot is wit. Het onderste gedeelte van de muren is zwart geveerd. De stalen kolommetjes zijn in dezelfde kleuren geveerd. De zijgevel kenmerkt zich door de twee kleine vensters met karakteristieke diagonale kruisroedes. Eén deur bevindt zich in het midden van het gebouw. Rechts zitten twee grote vensters. Er is een breed gootoverstek met houten detaillering. In de achtergevel bevindt zich één dichtgezette deur.

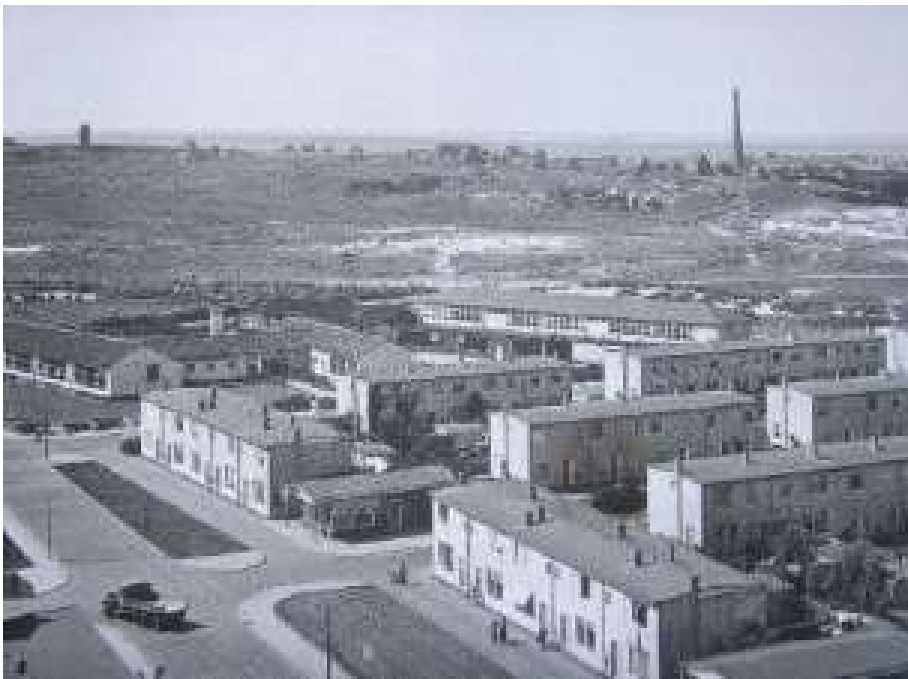
Afbeelding 7: “Jeruzalem”, met de kenmerkende witte betonblokken van het Aireysysteem (kort na oplevering)

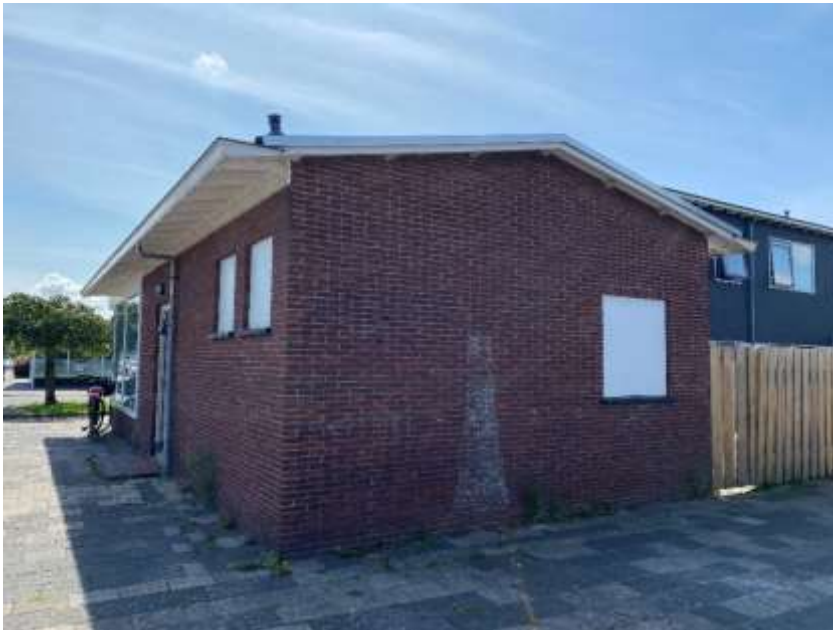
Afbeelding 10: Achter- en zijgevel van Goudenregenstraat 34 met dichtgezette raampjes.

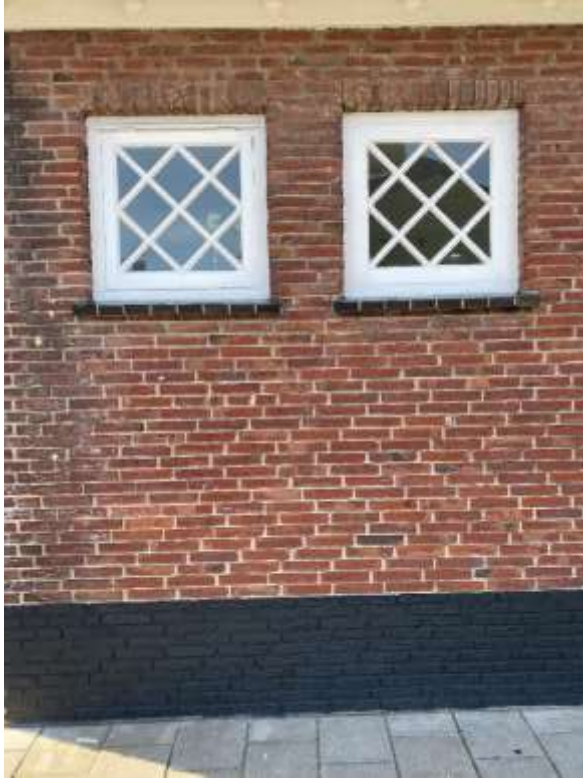
Afbeelding 8: Hortensiastraat 28, karakteristieke vensters met diagonale kruisroedes (2021)

De hoofdvorm van de winkeltjes is nog intact. Vooral het pandje aan de Hortensiastraat 28 is stilistisch nog gaaf, inclusief detaillering.

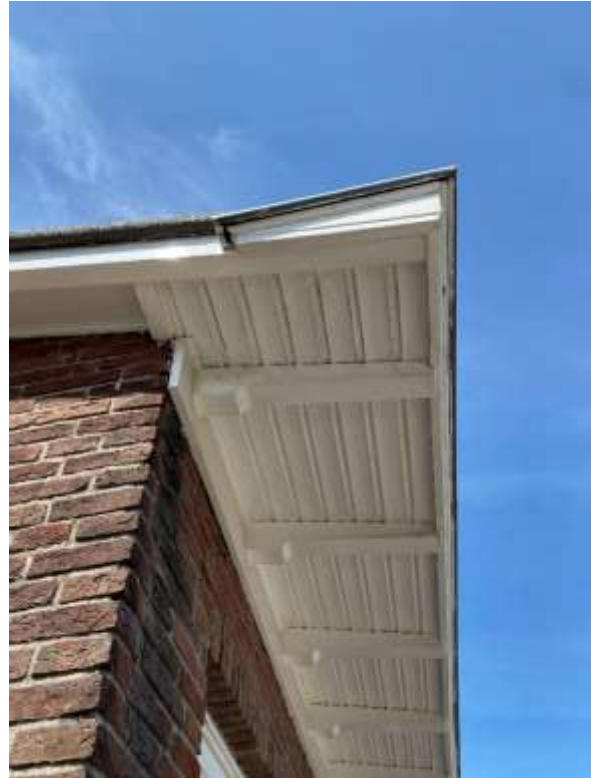
Afbeelding 9: Hortensiastraat 28, detail (2021)
