Bouwhistorische verkenning
**vm. Douanekantoor
Nieuwe Diep 23-25
Den Helder**

Bouwhistorische verkenning

**vm. Douanekantoor
Nieuwe Diep 23-25
Den Helder**

Leiden, mei 2004

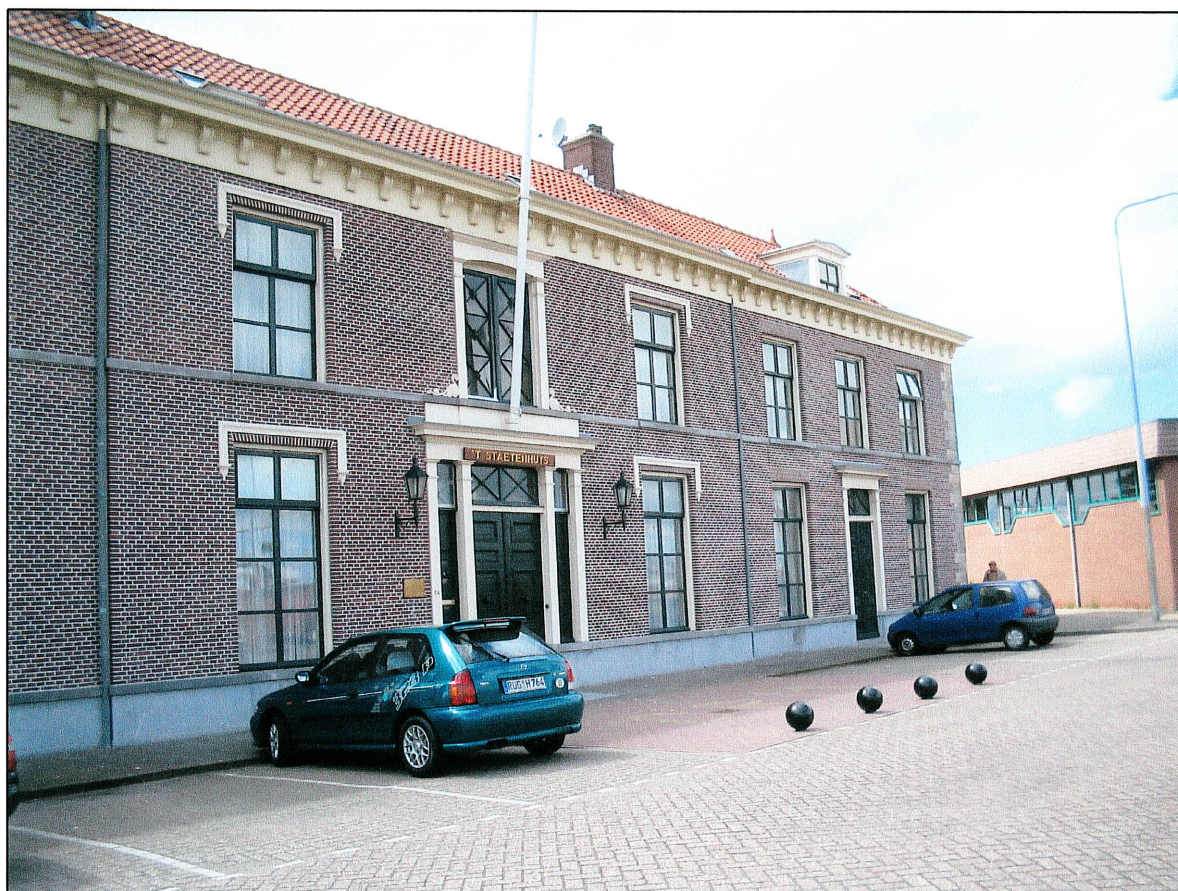
Afb. 1 en 2: Het deel van Het Nieuwe Diep met het vm. Douanekantoor.

Het douanekantoor ligt op de smalle landstrook 'Het Nieuwe Diep' (afb.1 en 2). Binnen de actuele locale stedenbouwkundige categorisatie wordt deze strook bij 'andere gebieden' ondergebracht, dit gezien de concentratie van visverwerkingsbedrijven, politie- en douanegebouwen aldaar. In dit kleine gebied komt verder geen woonbebouwing (meer) voor, waardoor het gebied een specifiek karakter heeft gekregen. Van de oorspronkelijke inrichting van het gebied resteert behalve het douanegebouw en de vm. Zeevaartschool aan het verderop gelegen Ankerpark niets meer. Ook de negentiende-eeuwse brug over de Koopvaardersbinnenhaven is in de jaren zeventig van de twintigste eeuw verdwenen, waardoor dit deel van Het Nieuwe Diep erg geïsoleerd is komen te liggen. Het douanegebouw zelf is gelegen tussen en deels gebouwd tegen twee hogere landlichamen die doorgaande wegen dragen. Hiervan is het achterste en hoogste lichaam een dijk; het voorste loopt over in de kade. Aan de achterzijde van het gebouw ligt een riante tuin met parkeerterrein. Ook aan de voorzijde is een parkeerterrein.

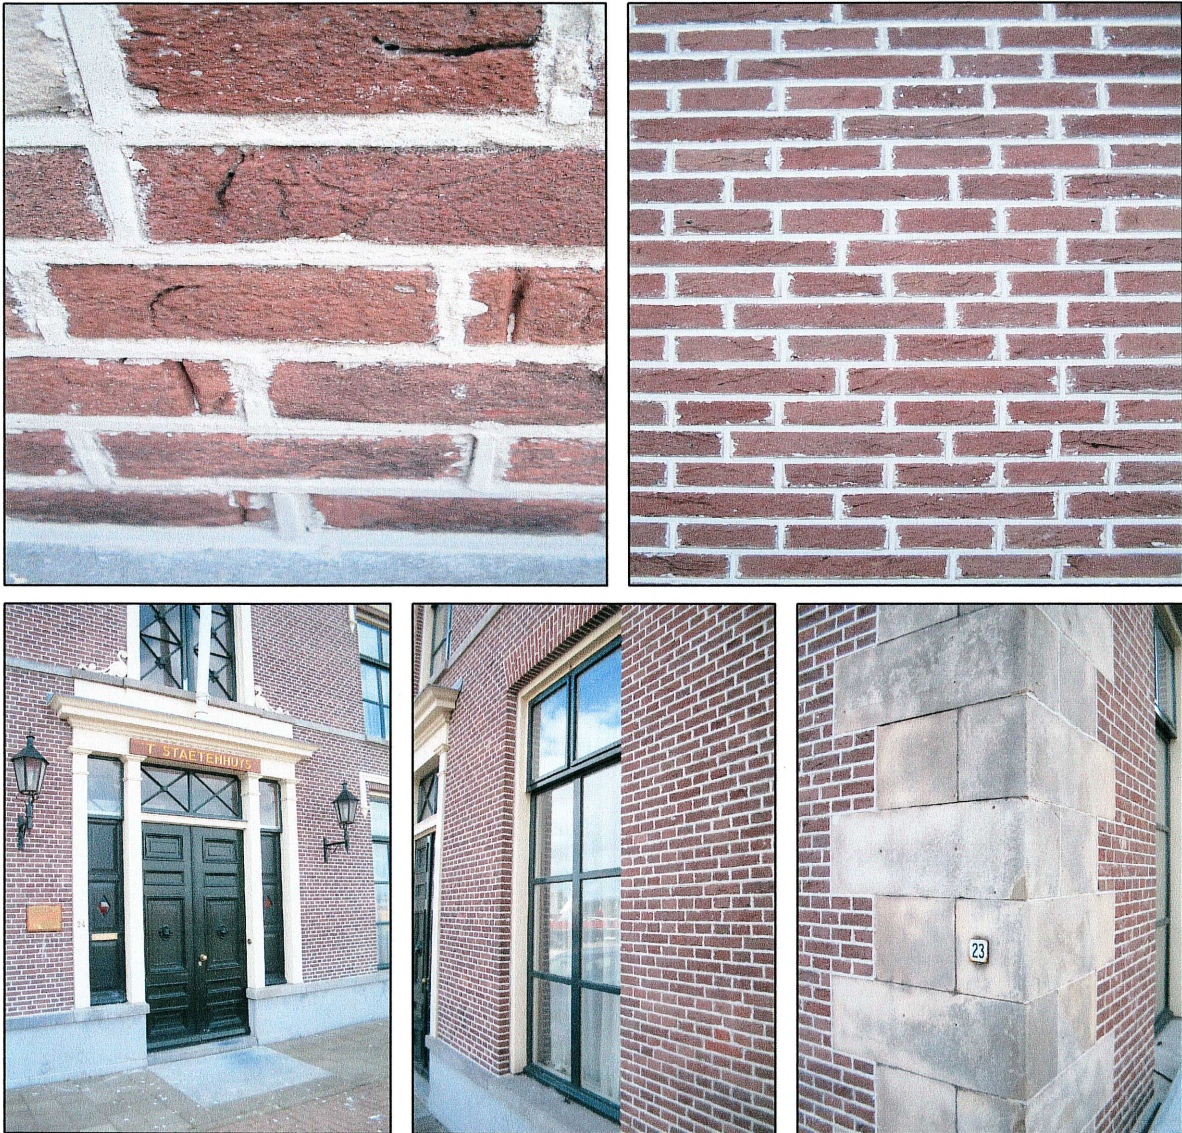
Het gebouw is opgetrokken uit dragend metselwerk van bruine en roodgrauwe bakstenen in kruisverband en (vernieuwd) geknipt voegwerk (afb. 5). Opvallend hierbij is overigens de aanwezigheid van (niet meer van mortel voorziene) 'schijnvoegen' (afb. 4). Dit zijn smalle verticale gleuven die in de bakstenen zijn aangebracht als stootvoegen om zo onregelmatigheden in het voegwerk te verbergen. Voor de constructie die de vloeren draagt is gebruik gemaakt van samengestelde houten balklagen.

Afb. 4: Metselwerk in de rechtergevel met niet langer gevulde 'schijnvoegen' die het te onregelmatig geachte voegwerk dienden te camoufleren.

Afb. 5: Het metselwerk in kruisverband en nieuw geknipt voegwerk.

Afb. 6: De centrale toegangspartij.

Afb. 7: Een van de vernieuwde achtruitsvensters op de begane grond.

Afb. 8: De zandstenen hoekblokken van de voorgevel.

Van groot belang is de langere termijn-conservering van de kenmerkende ornamentiek van de voorgevel, te weten het lijstwerk rond de entree en de vensters. Deze geven namelijk een goed beeld van de stijl van het rijksbouwen rond het midden van de negentiende eeuw en dienen in de huidige toestand bewaard te blijven. Om het oorspronkelijke gevelbeeld verder te vervolledigen, kan bij een volgende restauratiebeurt nog overwogen worden de huidige pseudo-schuifvensters te vervangen door echte en vier gelijkvormige pions op de nokhoeken te plaatsen. De nog resterende oorspronkelijke interieurstukken, te weten de gietijzeren kolommen van het trappenhuis, dienen bewaard te blijven.

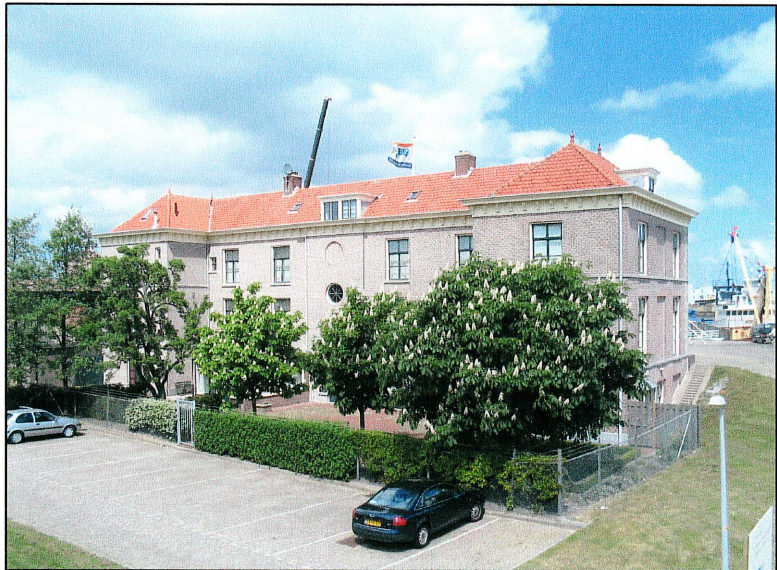
De achtergevel bestaat in tegenstelling tot de voorgevel niet uit negen maar uit zeven vensterassen en drie in plaats van twee bouwlagen en is soberder uitgevoerd (afb. 9). Dit heeft te maken met het feit dat de kopse kanten van de vleugelgevels zijn bezet met slechts één venster in plaats van twee (zoals in de voorgevel) en met het door het terrein gedicteerde hoogteverschil tussen de voor- en achtergevel. Op de muur achtergevel is afgezien van de kroonlijst geen lijstwerk aangebracht; wel is er een plintzone van pleisterwerk.

Afb. 9 [rechtsboven]: Overzicht van de achtergevel van het douanegebouw.

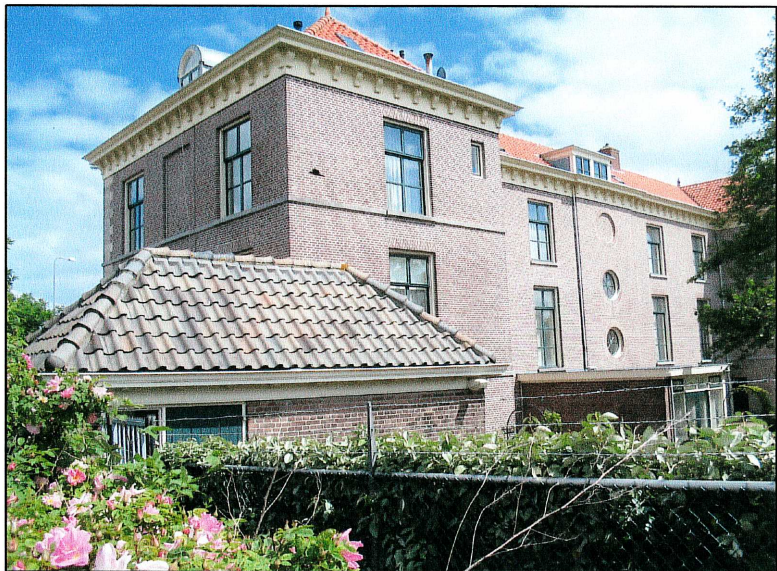
De centrale vensteras, waarachter het trappenhuis is gesitueerd, is licht risalerend en is met drie rozetvensters waarvan het bovenste is gedicht (afb. 10). Deze zijn gevat in een strekkenlaag en opgebouwd uit een stertracering van acht stijlen. Op de begane grond bevindt zich een doorgang met groene deur en zijlichten.

Afb. 10 [rechtsmidden]: De rechterpartij van de achtergevel, met een vrijstaand schuurgebouwetje op de voorgrond.

Rechts de centrale vensteras van de achtergevel met de drie rozetvensters, waarvan er één blind is.

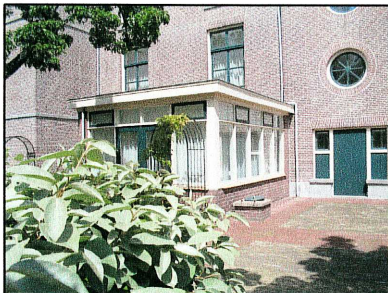
De flankerende en haaksgeplaatste vleugels zijn identiek van opzet en zowel in de zij- als in de voorgevel voorzien van doorgangen met respectievelijk één (afb. 11) en twee deuren. Tussen de eerste, tweede en derde verdieping zijn lijsten aangebracht, waarvan de bovenste twee doorlopen op de zij- en voorgevels. De eerste verdieping is bezet met een achtruitsvenster, en de tweede met een zesruits.

Afb. 11 [rechtsonder]: De hoek tussen het centrale deel van de achtergevel en de rechtersaliet.

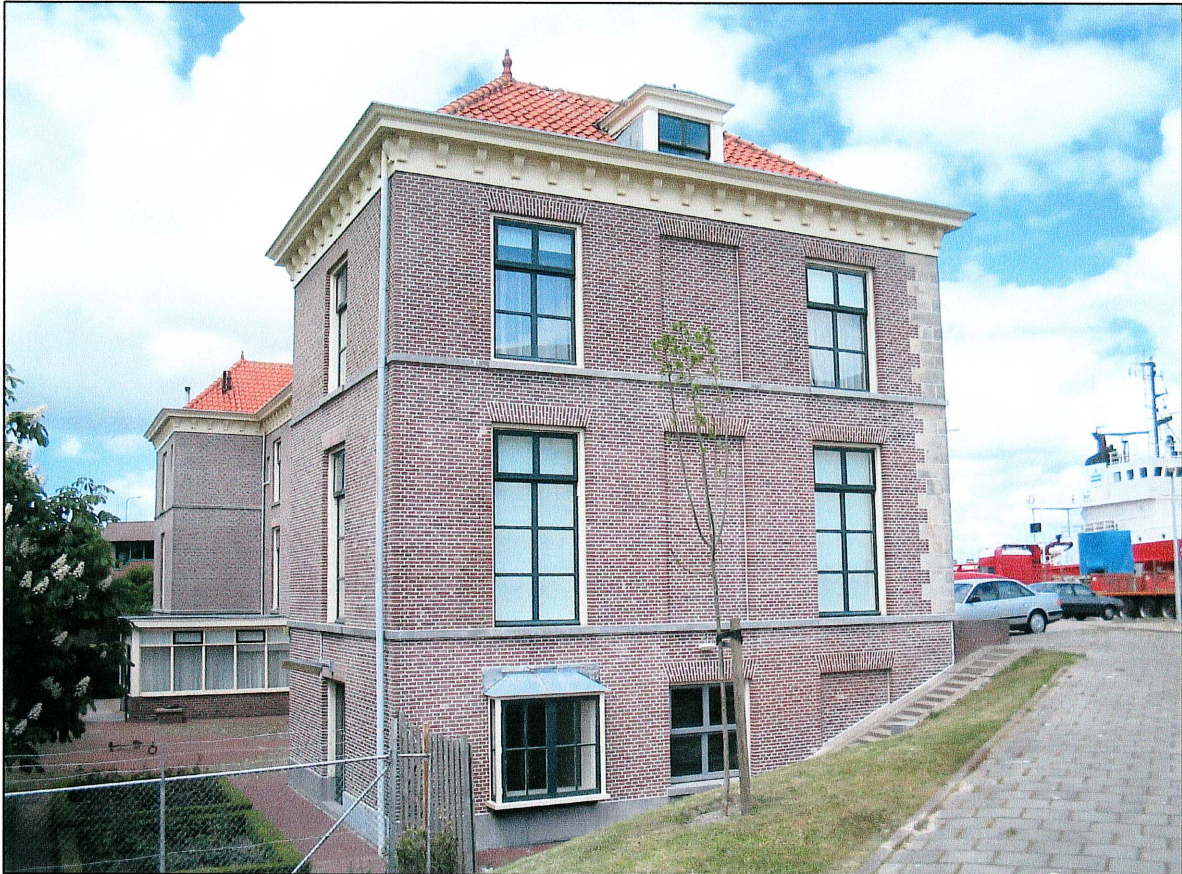
In de linkerzijgevel is het hoogteverschil tussen de voor- en achtergevel goed zichtbaar (afb. 13). De gevel bestaat uit drie assen. Rechts is nog een deel van de gepleisterde plintzone aangebracht; naar links toe gaat de gevel steeds verder verborgen achter de omhooglopende trap. Het linkervenster heeft de vorm van een erker met loodbedekking, waarvan niet bekend is of deze de oorspronkelijke toestand weergeeft. Het middenvenster is een eenvoudig vierruitsvenster. Het nog zichtbare deel van het rechtervenster is dichtgezet. De eerste en tweede verdieping zijn bezet met respectievelijk twee acht- en zesruitsvensters. De centrale as is over beide verdiepingen voorzien van blinde rechthoekige nissen.

Afb. 13: De linkerzijgevel van het douanekantoor. Goed zichtbaar is het hoogteverschil tussen de voor- en achtergevel.

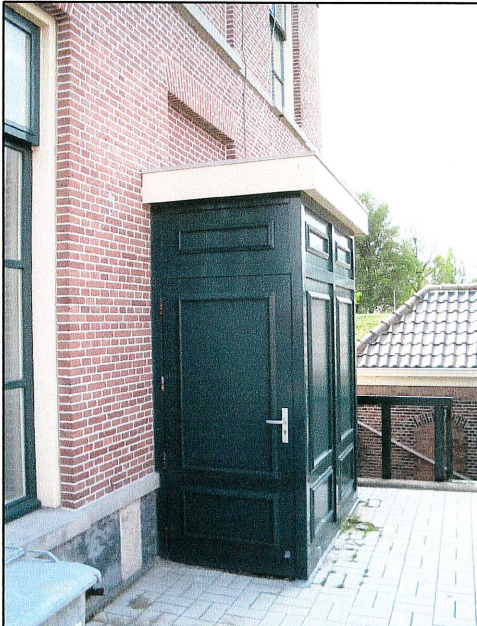
De opzet van de rechterzijgevel is gelijk aan die van de linker, uitgezonderd de door het reliëf half-ontbrekende derde bouwlaag en het hiermee samenhangende feit dat de rechthoekige blindnis op begane grondniveau dienst doet als omlijsting voor de entree. Tegen deze doorgang is een houten portaalhuis geplaatst met groene paneeldeuren (afb. 14). Wanneer dit is gebouwd, is op voorhand moeilijk te zeggen. Het komt echter op een foto van ruim twintig jaar geleden al voor, in een wat andere gedaante, tezamen met dergelijke portalen voor de entrees in de voorgevel (afb.15). In het muurvlak van het laagste niveau (vanuit de achterzijde gezien, de begane grond) is een eenvoudig vierruitsvensters geplaatst.

Afb. 14: De rechterzijgevel met het houten portaal.

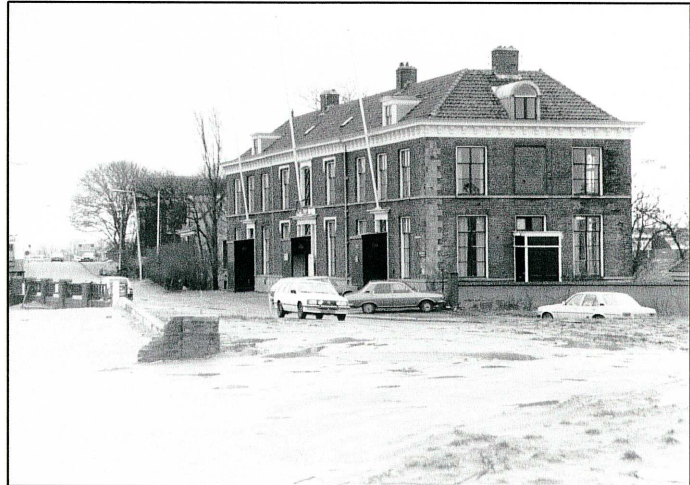
Afb. 15: Foto van begin jaren tachtig. Naast de kwalitatief weinig verheffende omgeving vallen de tochtportalen voor de entreedeeuren op. Het portaal aan de rechtergevel heeft een contrasterende keurstelling.
