OUDE RIJKSWERF GEBOUW 3

Den Helder

Oude Rijkswerf: Gebouw 3

Delft, november 1997

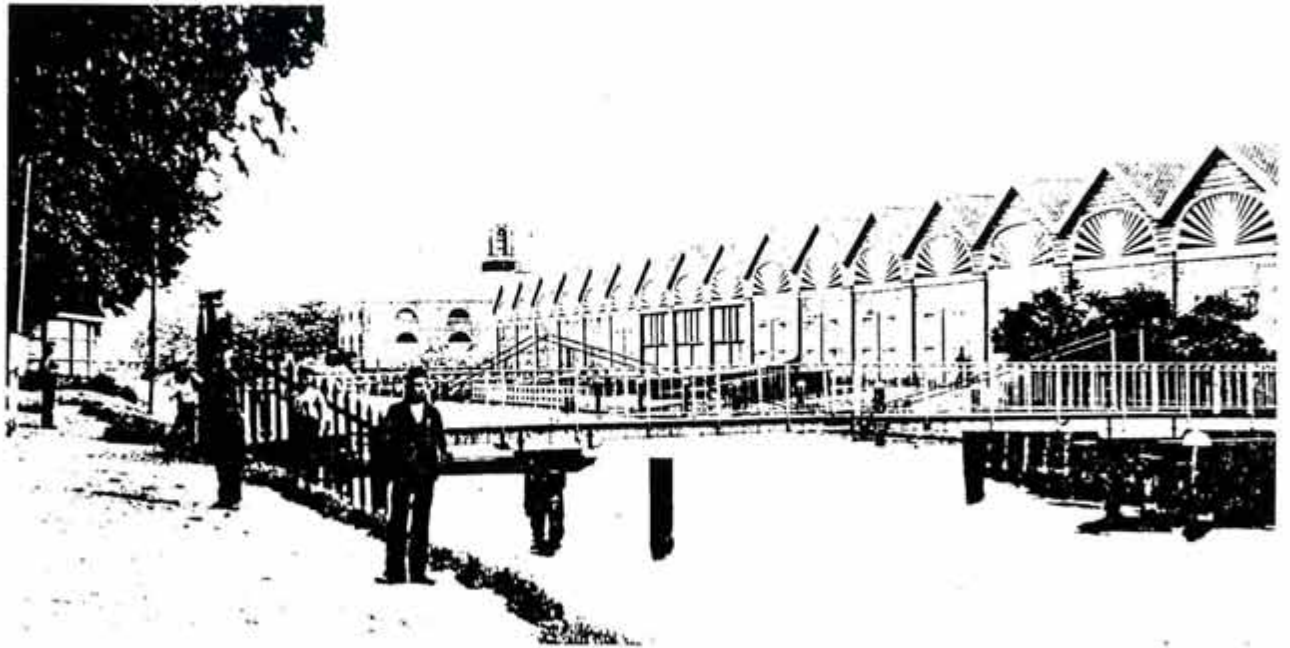
Afb. 5 (boven) Noordgevel van de loodsen 3 t/m 18 van de sloepenloods, die in deze opzet vermoedelijk uit 1881-'82 dateert. Op deze foto vermoedelijk uit circa 1910 zijn (bijna) alle hellingen nog aanwezig. De bovenlichten hebben een open structuur. Ook valt op dat de ruimten tussen de stralen niet gelijk is zoals heden ten dage. De bovenlichten hadden in deze periode nog een lichte kleurafwerking. (Herkomst: Instituut voor Maritieme Historie)

De gevel is afgewerkt in zwarte kleur. Alleen de boeilijst heeft een witte kleur. Op foto's uit het begin van de 20e eeuw is te zien dat de stralenkransen, de kapitelen en de band tussen de kapitelen in dezelfde lichte tint waren geschilderd als de boeilijst (afb. 5).

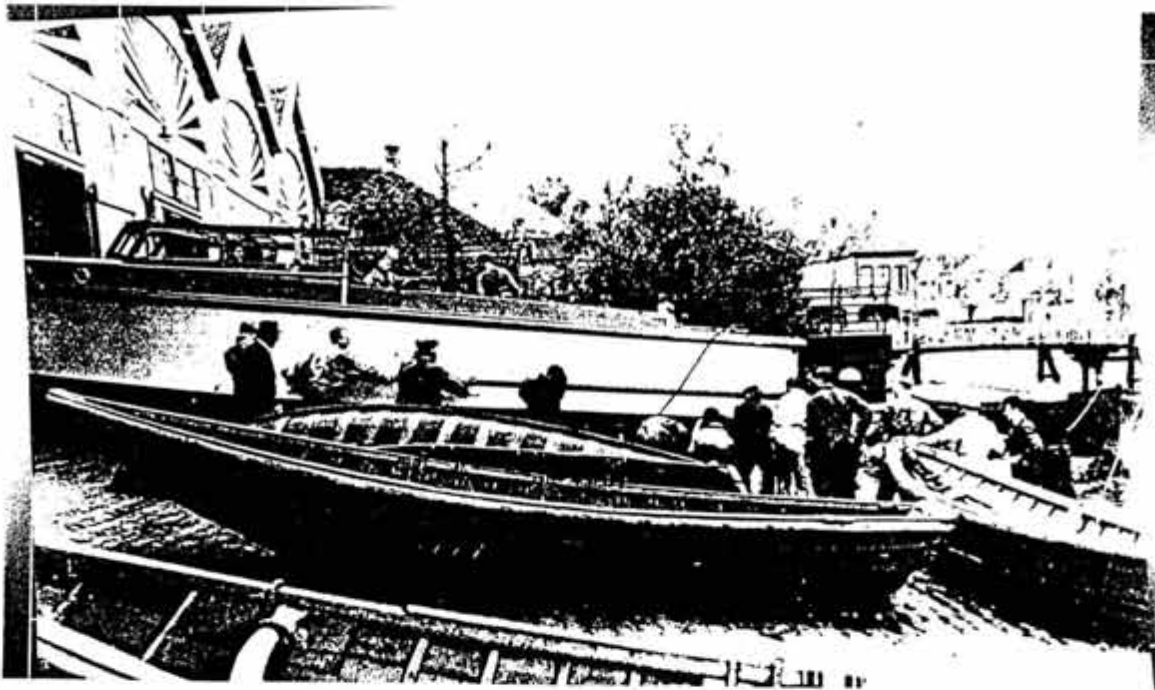
Afb. 6 (onder) Noordgevel van de loodsen 1 t/m 3 van de sloepenloods (gesloopt), die in deze opzet vermoedelijk uit 1881-'82 dateert. Op deze foto vermoedelijk uit circa 1935 zijn de hellingen nog goed zichtbaar, evenals de licht gekleurde open bovenlichten. De kappen zijn gedekt met pannels. (Herkomst: Instituut voor Maritieme Historie)

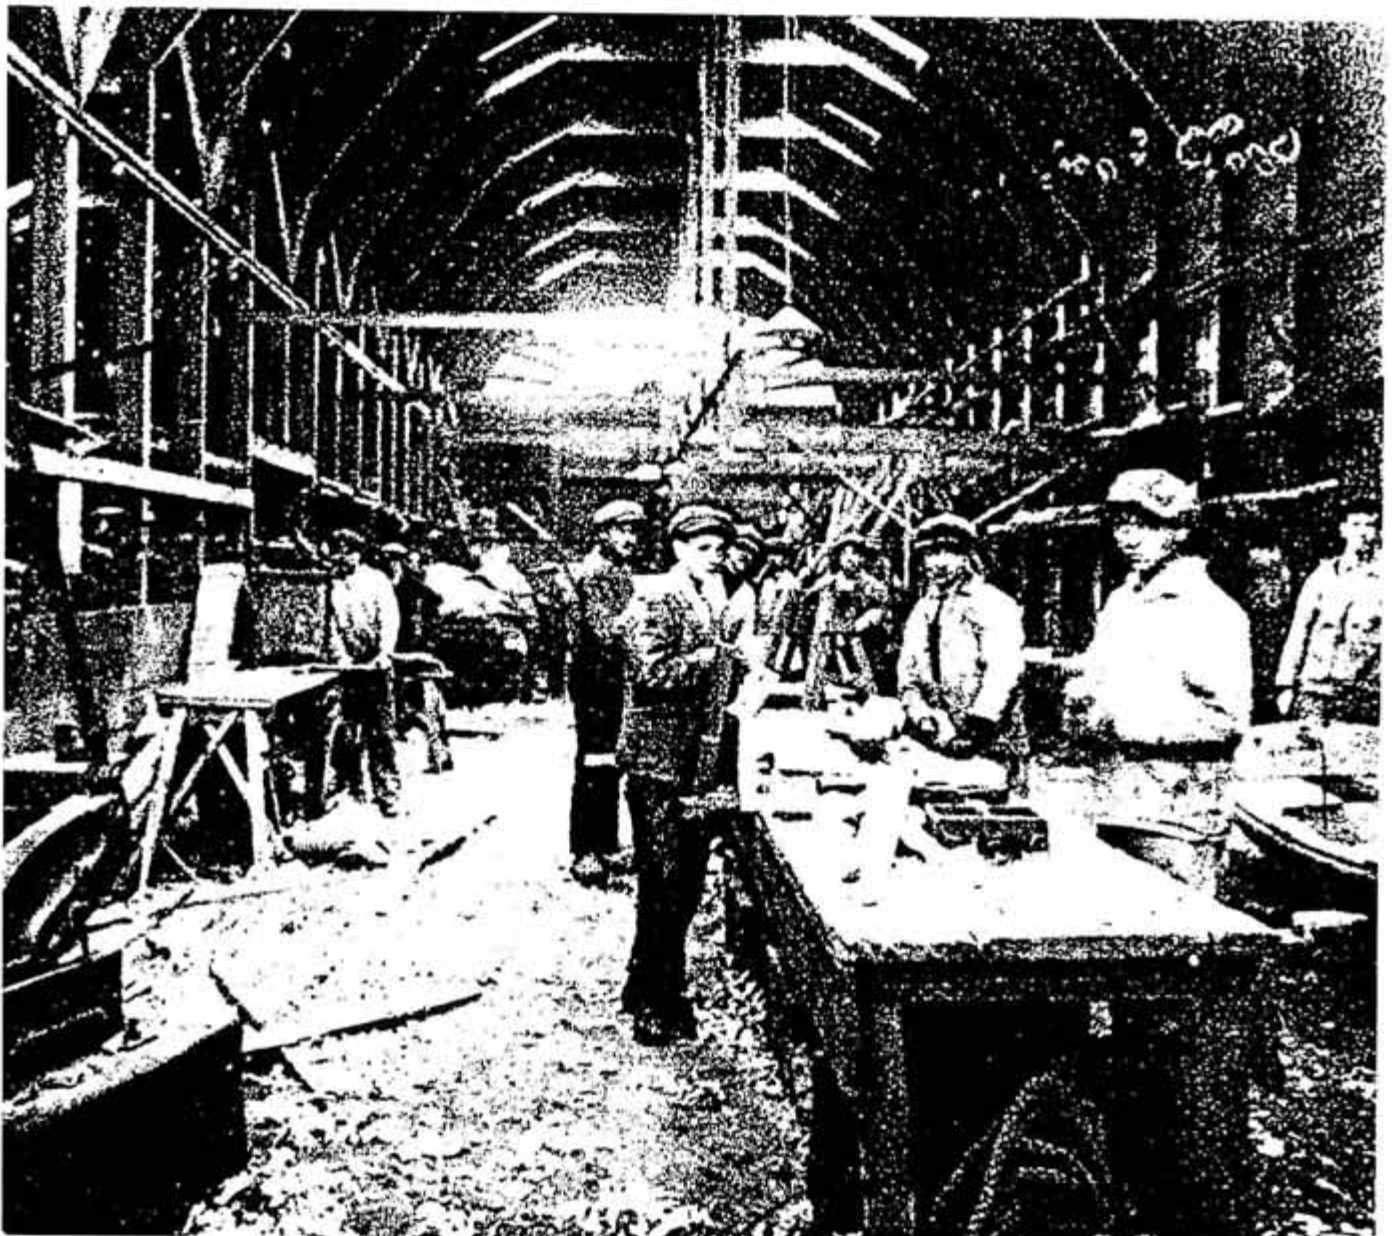
Afb. 7 Interieur van één van de loodsen van de sloepenloods, vóór 1936. In 1936 werden de op deze foto nog afwezige ijzeren trekstangen aangebracht ter versteviging van de constructie (zie afb. 12). Het bovenlicht in de kopgevel is nog open. Aan de kolommen zijn schotten, latten en andere constructies bevestigd. (Herkomst: Instituut voor Maritieme Historie)

In 1936 werd de constructie van het gebouw versterkt door de koppeling van de kappen door middel van trekstangen (vergelijk afb. 7 en 12). Mogelijk werd toen ook de westelijke muur opgetrokken, het onderste deel van de westgevel van het huidige gebouw 2.

- De kleurstelling zodanig aanpassen dat de stralen in de bovenlichten duidelijk herkenbaar worden (zie afb. 7).

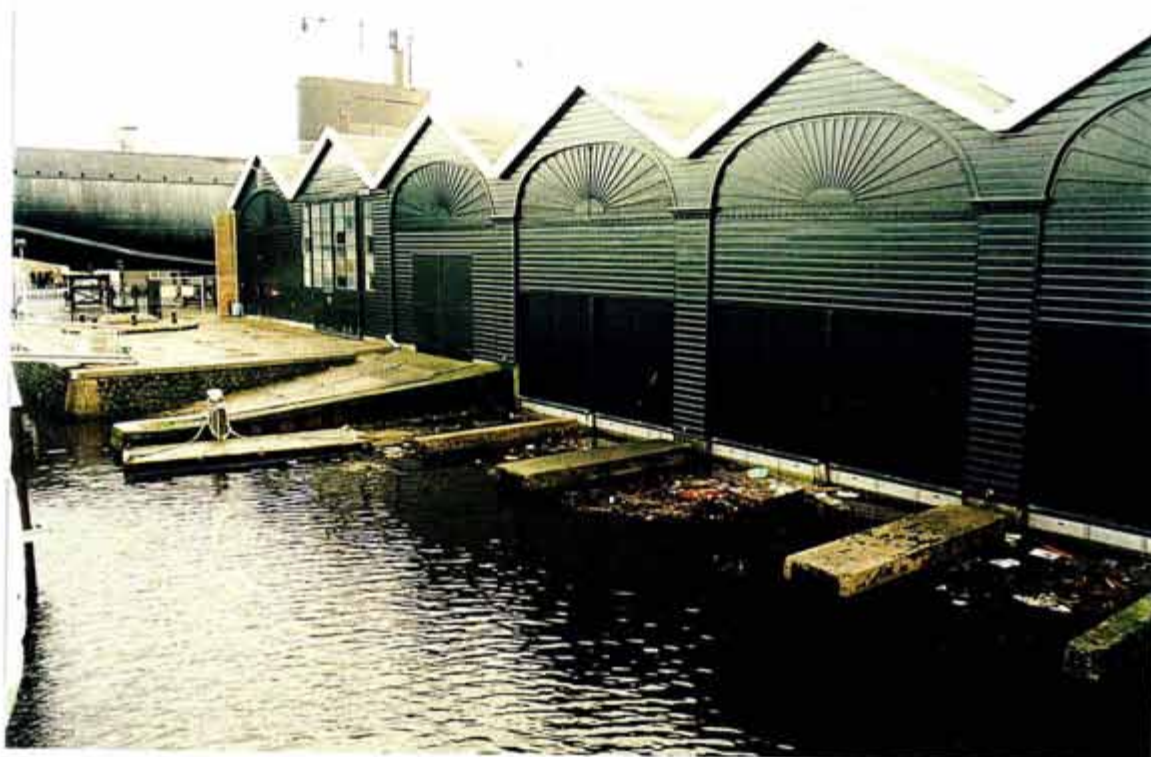
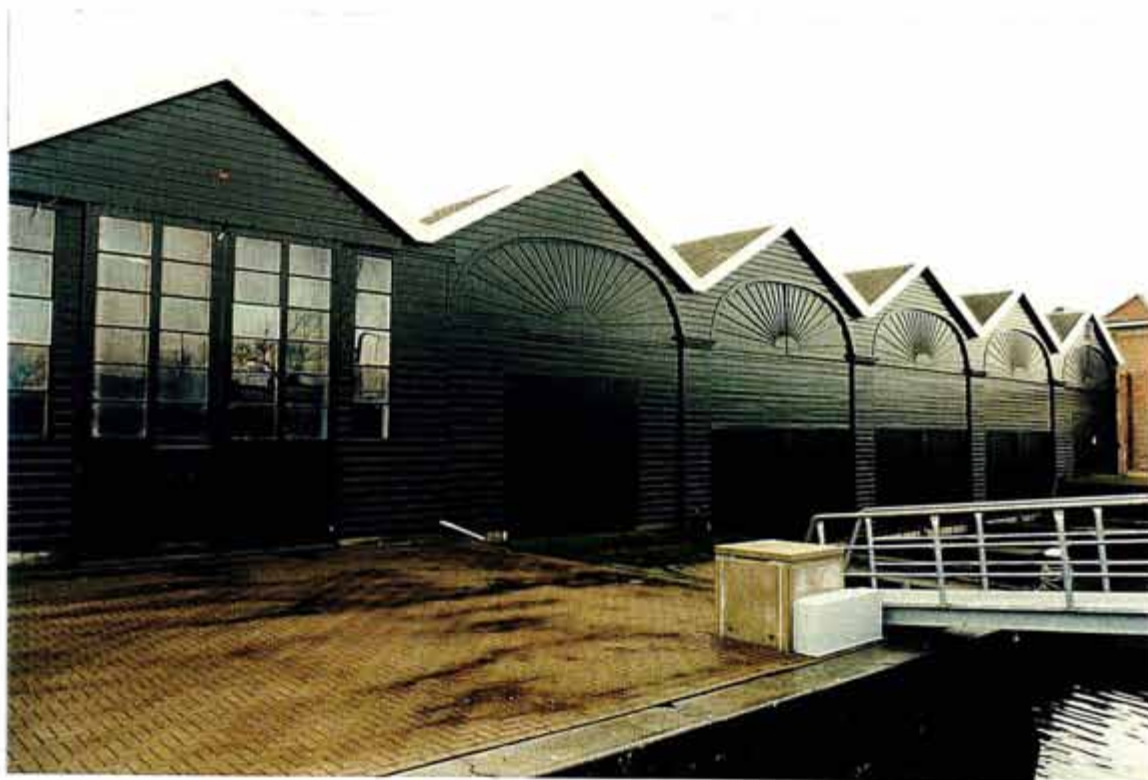
Afb. 8 Noordgevel van de sloepenloods, die in deze opzet grotendeels uit 1881-'82 dateert. Wel zijn sindsdien de deuren gewijzigd of vervangen en de bovenlichten vernieuwd.

De noordgevel is samengesteld uit de puntgevels van zeven loodsen, die bestaan uit stijl- en regelwerk met voornamelijk horizontale houten delen (afb. 8). Op de scheiding van de loodsen (de hartlijn van de kolommen van de draagconstructie) zijn pilasters opgenomen, ook uitgevoerd in horizontale beplanking. De pilasters bezitten geen basementen en worden beëindigd door eenvoudige kapitelen. Tussen de pilasters bevonden zich eertijds brede deuren, die in de loop der tijd zijn aangepast en dichtgezet met horizontale beschieting op stijl- en regelwerk. De segmentboogvormige bovenlichten zijn nog goed te herkennen, zowel aan het lijstwerk als aan de (gemoderniseerde) invulling met stralenkransen. Deze bovenlichten waren aanvankelijk open ten behoeve van de ventilatie, maar zijn nu aan de achterzijde dichtgezet met verticaal beschot. De geveltoppen waren afgewerkt met een boeilijst.

Voor de loodsen 10, 11 en 12 ligt een soort binnenhaven in het Afsluitingskanaal, waarop de hellingen in het gebouw aansluiten (afb. 8). De gevels van deze loodsen zijn dan ook voorzien van dubbele deuren, die aansluiten op de pilasters. Voor loods 13 ligt een helling, die toegankelijk is via een dubbele deur in de gevel. Ook de gevel van loods 9 heeft een dubbele deur, die echter toegang geeft op de kade. Ook vanuit loods 15 betreedt men de kade. De dubbele deur is echter vervangen door een smallere deur. Loods 14 heeft een afwijkende invulling van de gevel, die van betrekkelijk recente datum is. Hier zijn dusdanig hoge schuifdeuren en ramen opgenomen, dat het bovenlicht van de oude deuren is vervallen.

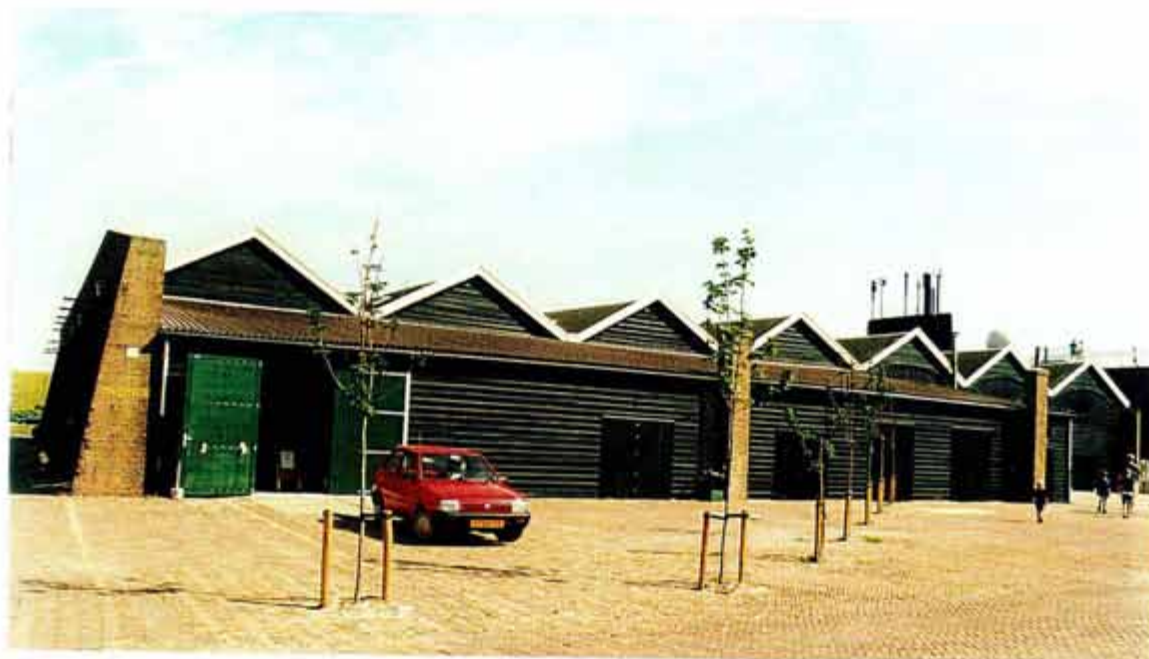
Afb. 9 (boven) Zuidgevel van de sloepenloods. Op de voorgrond is de aanbouw uit 1897 zichtbaar. Op de achtergrond zijn de geveltoppen van de zeven loodsen zichtbaar, in de vorm waarin ze in 1883/1884 zijn verbouwd (vergelijk afb. 4).

Tegen de zuidgevel van de loodsen bevindt zich een aanbouw met lessenaarsdak over de breedte van vier kappen, daterend uit 1897 (afb. 9). Het lessenaarsdak is afgedekt met een aluminium golfplaat.

De zuidgevel van de loodsen is in 1883 - 1884 geheel vernieuwd en voorzien van een reeks gekoppelde geveltoppen (afb. 9 en 10). Vermoedelijk heeft men de bestaande vormgeving van de noordgevel grotendeels gekopieerd. Voor 1883-'84 had de gevel namelijk een rechte kroonlijst als beëindiging (afb. 2 en 3). In 1897 is voor de vier meest westelijke kappen een aanbouw met een lessenaarsdak geplaatst (afb. 3 en 9). De zuidgevel is samengesteld uit de puntgevels van zeven loodsen, die bestaan uit stijl-

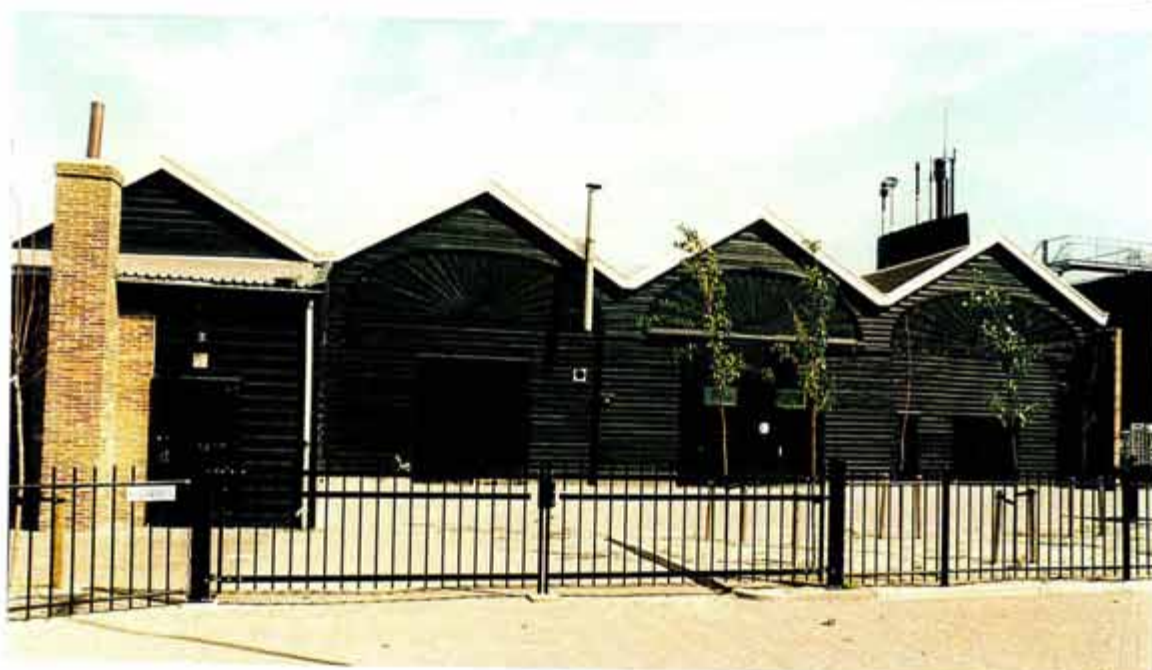
Afb. 10 (onder) Zuidgevel van de loodsen 13 t/m 15 van de sloepenloods, die in deze opzet uit 1883-'84 dateert. De bovenlichten met stralenkransen waren oorspronkelijk open. Ook de deuren zijn later dichtgezet en/of verbouwd.

en regelwerk met voornamelijk horizontale houten delen. Vanwege de aanbouw uit 1897 zijn alleen de gevels van de loodsen 13, 14 en 15 volledig zichtbaar (afb. 9 en 10). De geveltoppen, de bovenlichten met (gemoderniseerde en dichtgeplankte) stralenkransen en de pilasters zijn gelijk aan die in de noordgevel (afb. 8). De dubbele deuren zijn op verschillende wijzen dichtgezet en/of verbouwd. De loodsen 13 en 15 hebben kleine deuren. In de rechter sponning van de dubbele deur van loods 15 zijn nog vier ijzeren duimen zichtbaar, waarvan de plaatsing op een onder- en een bovendeur wijst. De deuren van loods 14 zijn in het vlak van de pilasters dichtgezet, ten behoeve van schuifdeuren. De geveltoppen van de loodsen 9 t/m 12, die voor het grootste deel schuil gaan achter de aanbouw van 1897, zijn ingevuld met horizontale delen. Er zijn geen sporen van de oorspronkelijke bovenlichten zichtbaar. De gevels van de aanbouw uit 1897 bestaan uit stijl- en regelwerk met een horizontale beplanking (afb. 9). In de zuidgevel is een zestal deuren van verschillende afmetingen opgenomen. Bovendien komen in deze gevel een tweetal bakstenen schoorstenen voor, die behoorden bij de werkplaatsen.

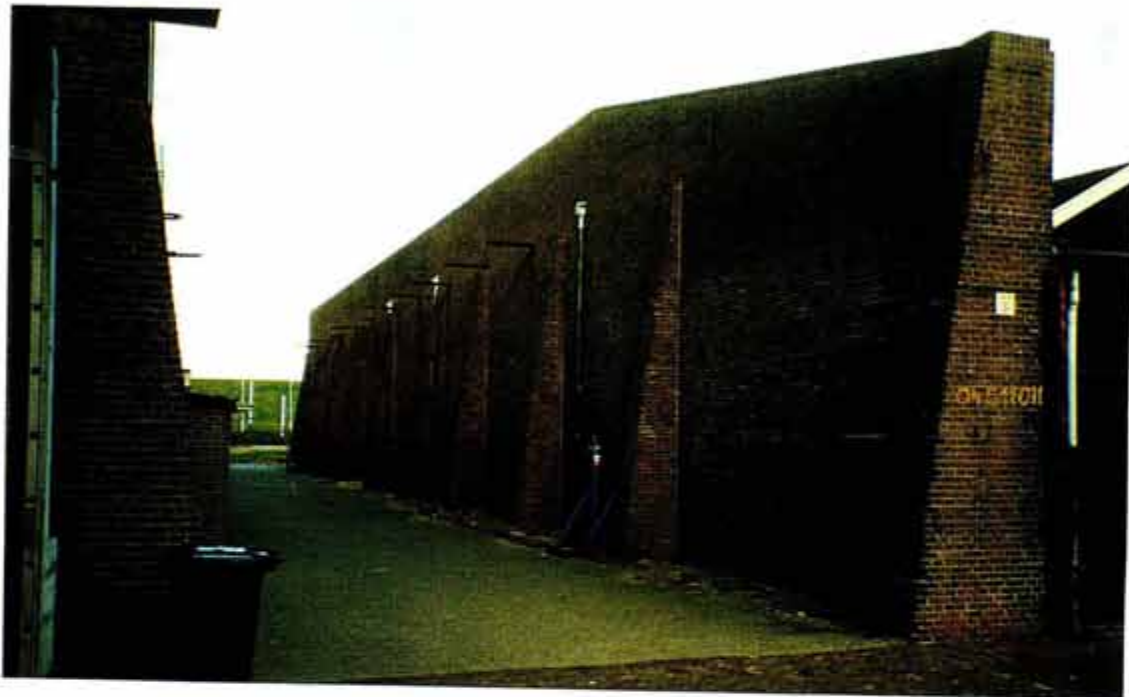
Afb. 11 (boven) De bakstenen westgevel van loods 9 van de sloepenloods, is vermoedelijk gebouwd na een bominslag in 1940.

De westgevel is een gemetselde muur met steunberen (afb. 11). Op goothoogte zijn nog resten van trekstangen zichtbaar, evenals in de oostgevel van gebouw 2. Deze muur zal zijn gebouwd na de sloop van loods 8 in 1940, na een beschadiging door een bom.

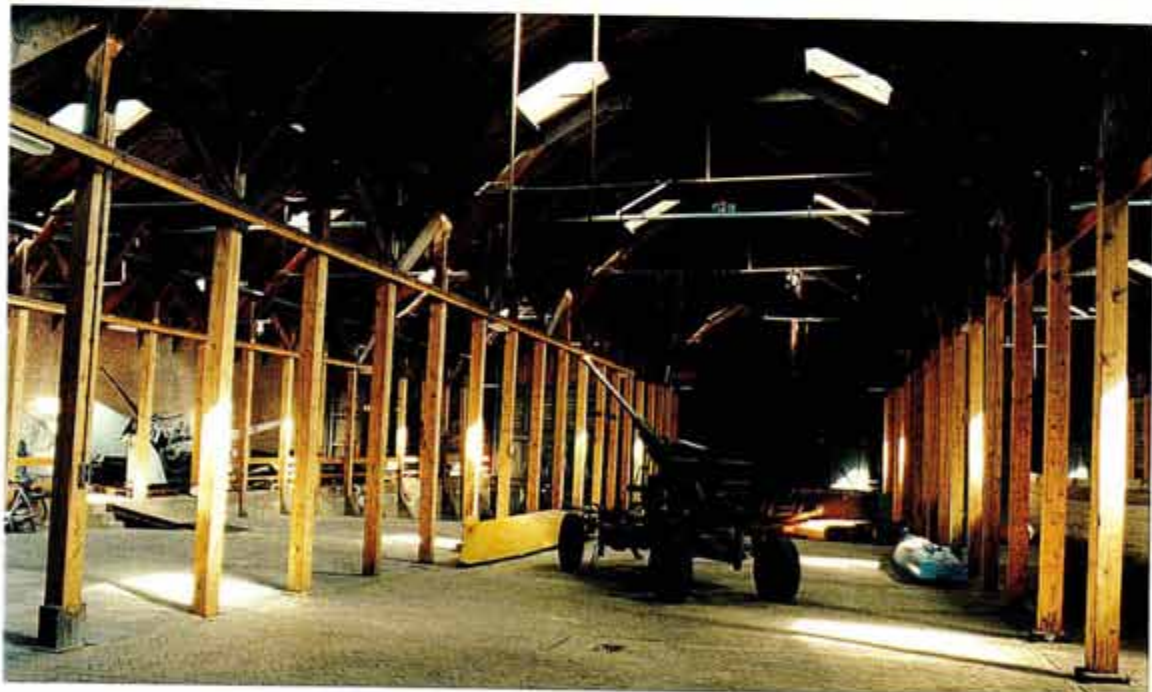
Afb. 12 (onder) Interieur van loods 11 van de sloepenloods, gezien naar het noorden. De trekstangen in de constructie dateren uit 1936 (vergelijk afb. 7). De vloer is uitgevoerd als een inpandige sloopshelling.

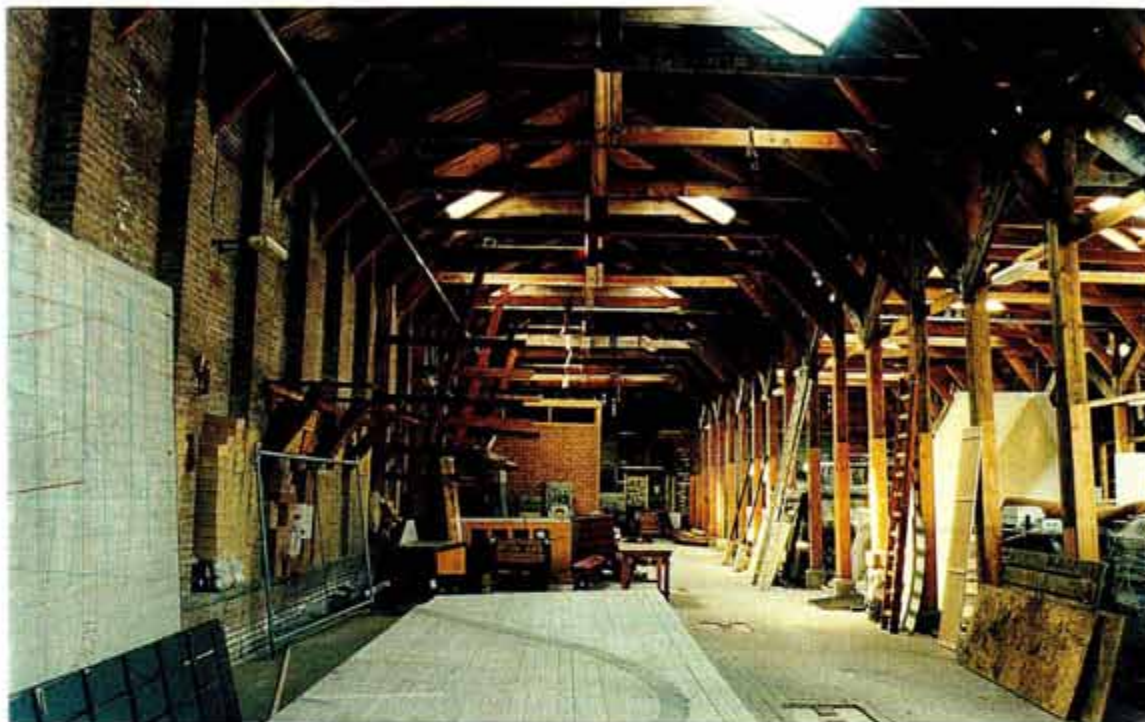
Afb. 13 (boven) Interieur van loods 15 van de sloepenloods, te zien naar het zuiden. De trekbalen in de constructie dateren uit circa 1949, evenals de bakstenen muur links op de foto.

De constructie van houten kolommen en spanten dateert in essentie uit 1832. De zadeldaken worden gedragen door 23 spanten, die elk zijn samengesteld uit twee spantbenen, één hanebalk, kreupele stijlen, korbeels en blokkeels. De blokkeels tussen de kappen vormen ook de dragers van de zakgoten. De houten kolommen worden afgeschoord door windschoren (in de lengte van de zadeldaken) en kreupele stijlen. Van elk tweede spant worden de blokkeels van de kappen 9, 10, 11, 12 en 13 met elkaar verbonden door ijzeren trekstangen, die in 1936 zijn aangebracht. De trekbalken met de bijbehorende korbeels in de spanten van de kappen 14 en 15 dateren vermoedelijk uit de periode 1945 - 1949.

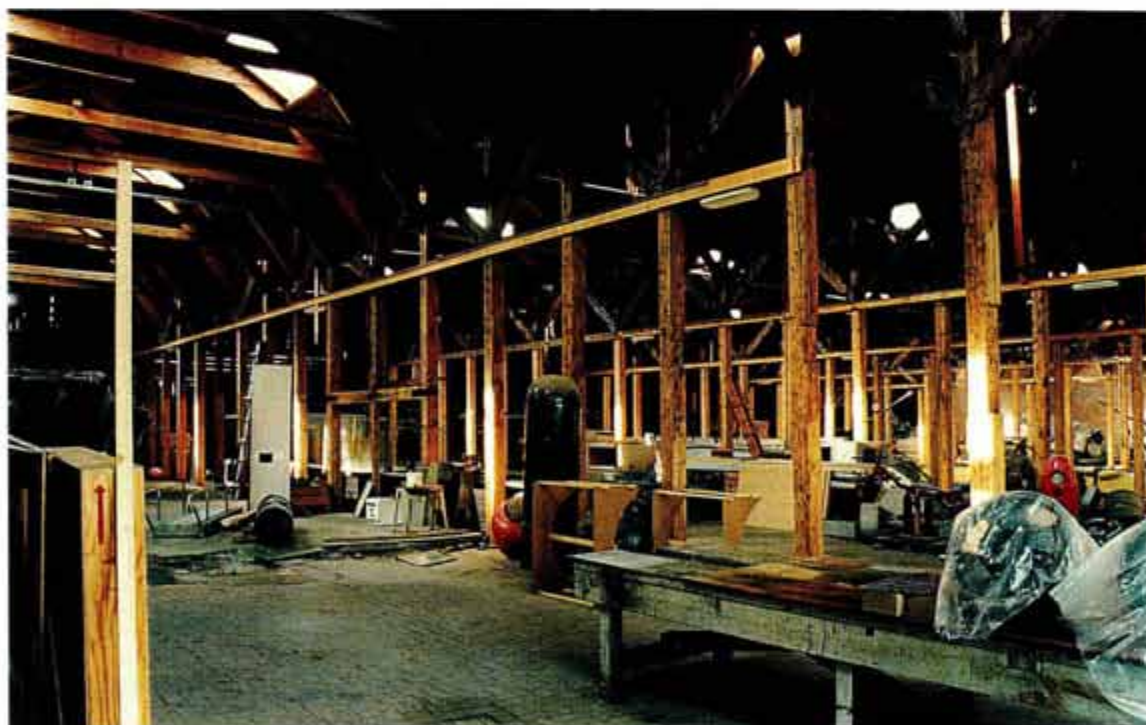
Afb. 14 (onder) Interieur van de sloepenloods, gezien vanuit loods 15 naar het zuidwesten. Kenmerkend voor de gekoppelde loods is het woud van houten kolommen.
