# ***OUDE RIJKSWERF GEBOUW 52***

Den Helder

# *Oude Rijkswerf: Gebouw 52*

Delft, december 1997

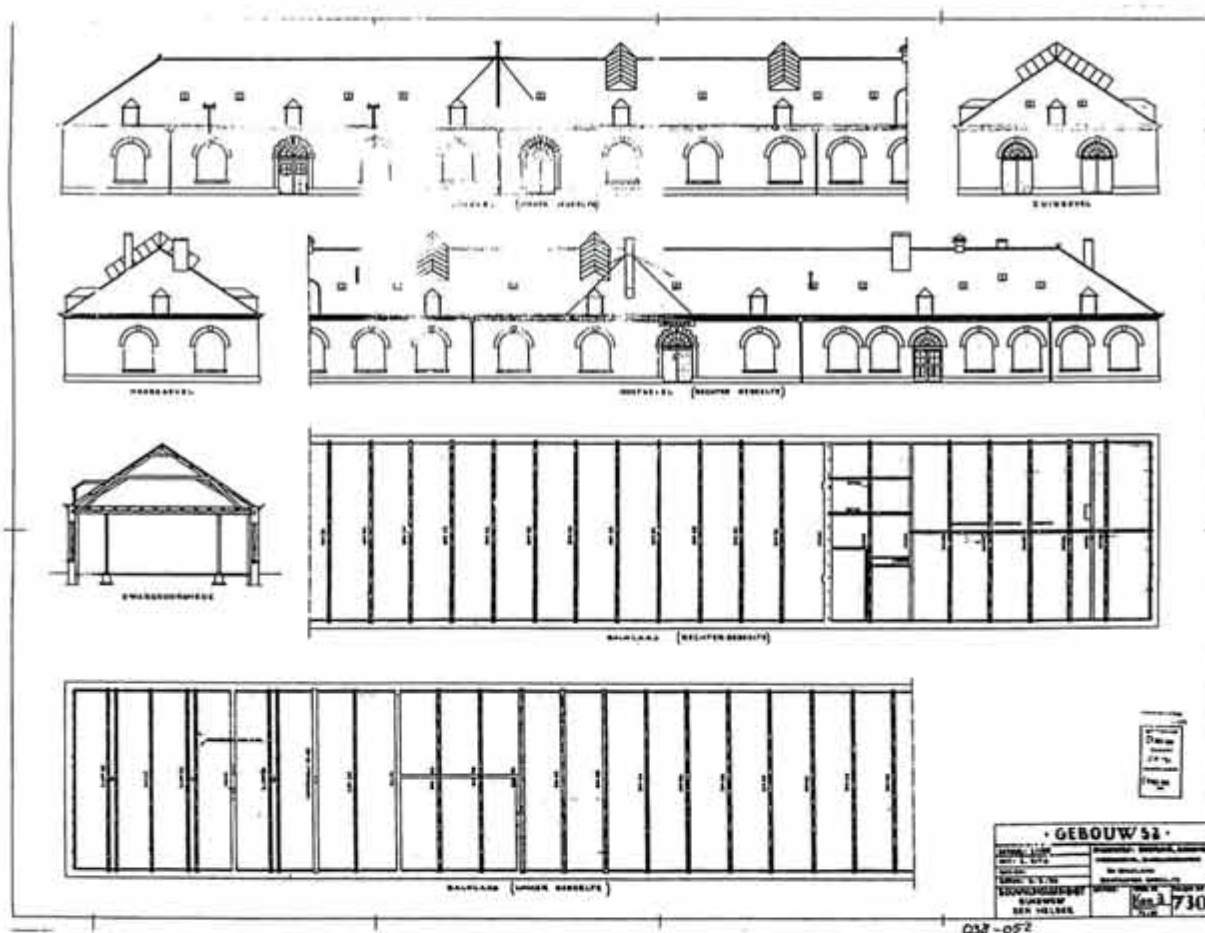
Afb. 2 Bestektekening van de verbouwing uit 1958, bestaande toestand van de oostgevel (linker en rechter gedeelte) en plattegrond van de begane grond (linker en rechter gedeelte). Op dat moment was er nog slechts één oorspronkelijke standvinkconstructie behouden gebleven. Alle andere balken waren reeds in staal vernieuwd. (Herkomst: Gemeente Den Helder, Archief Bouwen en Wonen, nr. 730)

De laatste grote verbouwing vond plaats in 1958 (afb. 2-4). Toen werd de zolder gesloopt en vervangen door een nieuwe verdieping met een flauw dak, waarin de kantine werd ondergebracht. De oude smederij, het ex-magazijn voor kramerijen en de bergplaats electro-monteurs op de begane grond werden verbouwd tot een schilderswerkplaats en werkvoorraad bankwerkers.

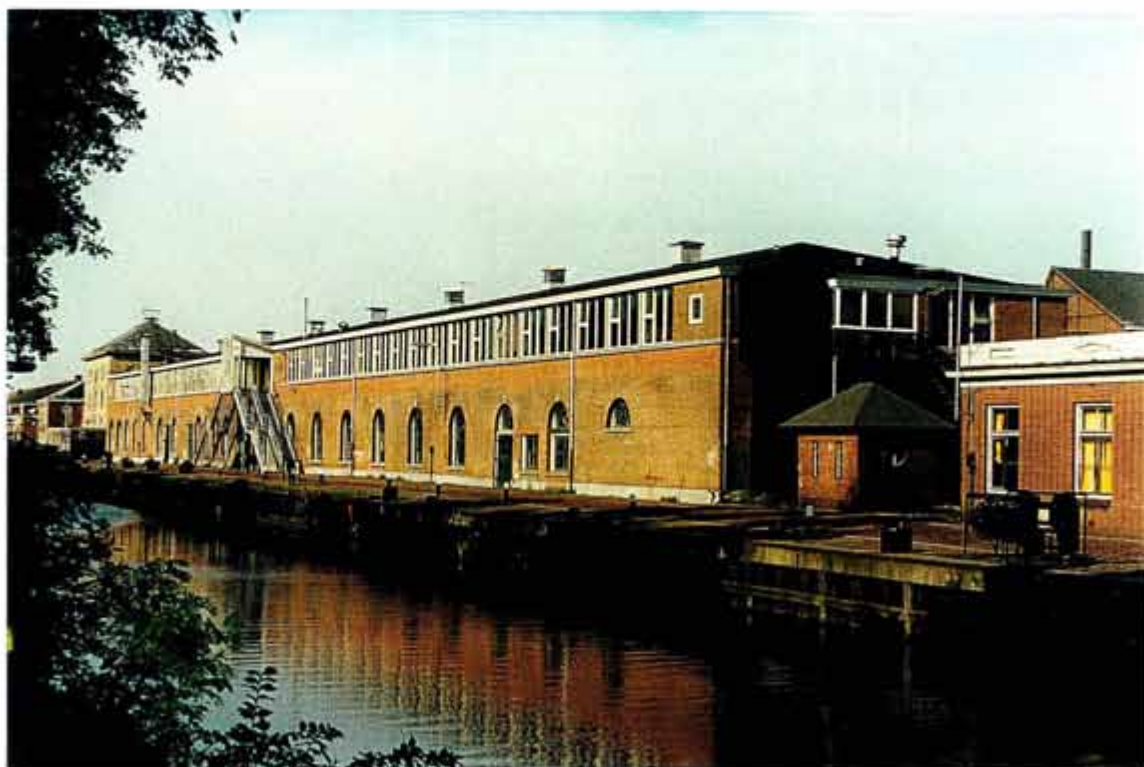
Afb. 8 (boven) Overzicht van het gebouw vanuit het zuidwesten. De begane grond dateert nog uit 1824, de verdieping uit 1958.

Het langwerpige gebouw (formaat: 132 x 14,4 meter) bestaat uit twee bouwlagen en een flauwe schildkap (afb. 8 en 9).

De verdieping is een houten opbouw met vensters over de gehele lengte van het gebouw (afb. 8 en 9).

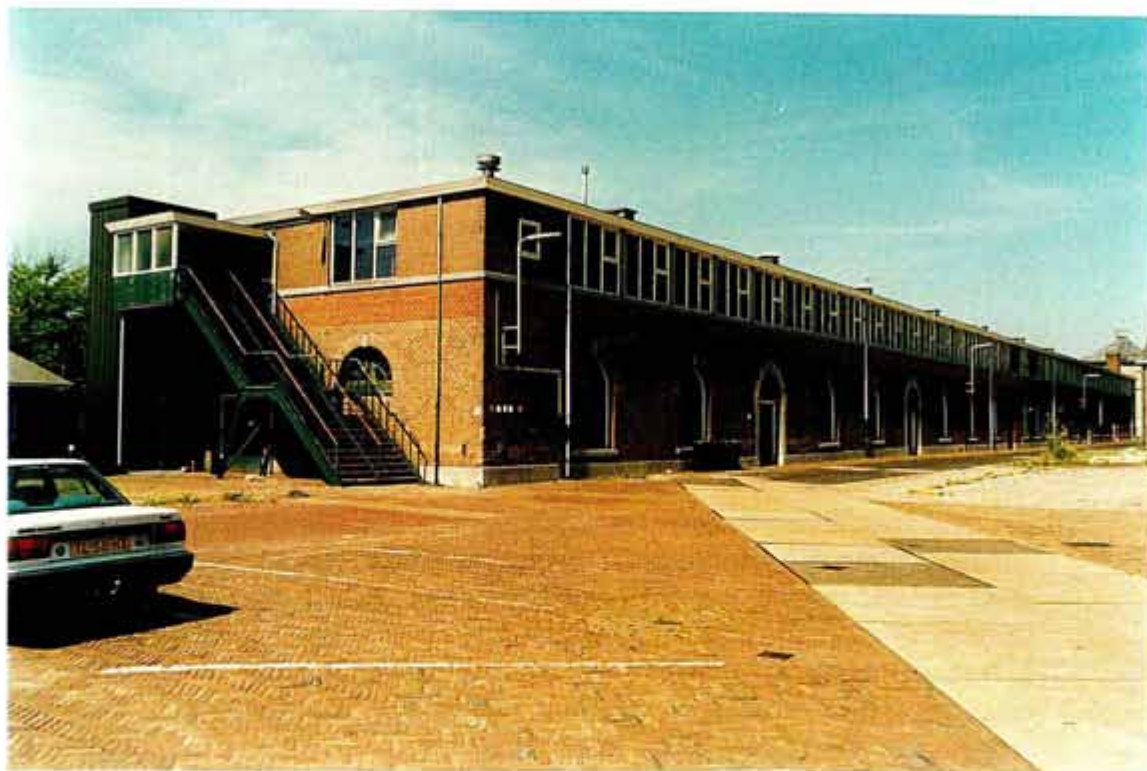
Afb. 9 (onder) Overzicht van het gebouw vanuit het zuidoosten.

In het midden van de westgevel en op de kopgevels van het gebouw zijn dubbele stalen trappen met tussenbordessen aangebracht om de twee kantine-ruimten van de eerste verdieping te ontsluiten (afb. 9). Boven de toegangsdeuren ter plaatse van de trappen zijn stalen luifels aangebracht. De lift tegen de zuidgevel dateert uit 1982 (afb. 10). De flauwe schildkap is afgewerkt met mastiek en wordt verlevendigd door een zevental vierkante ventilatiekappen.

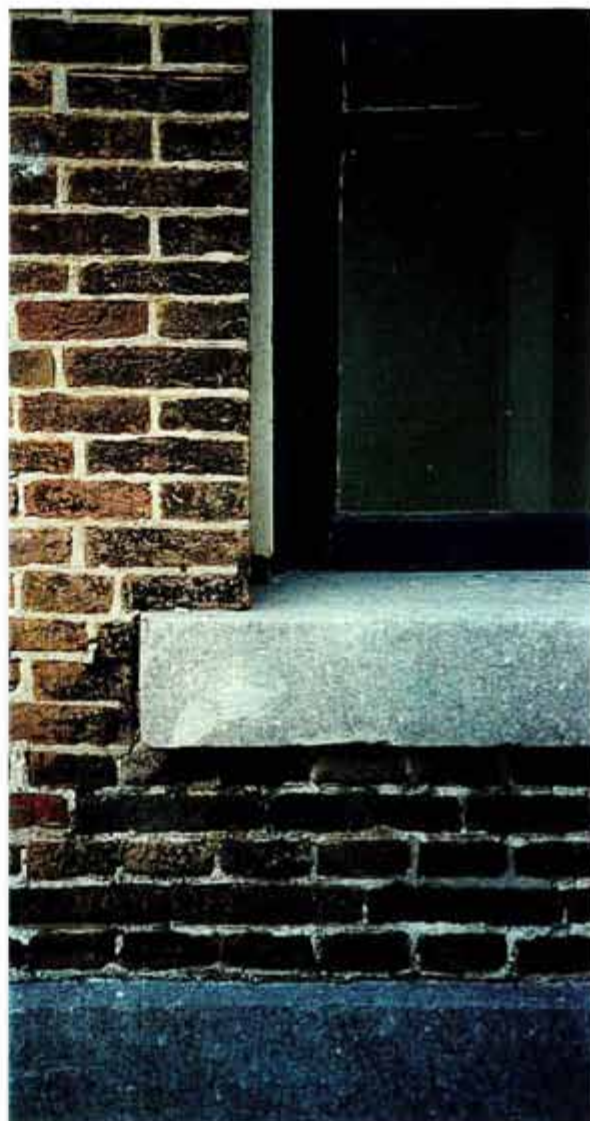
Afb. 13 (rechts) Detail van de onderdorpel van venstertype 1 (1824). De hardstenen onderdorpel is precies drie baksteenlagen hoog en past perfect in het metselwerk.

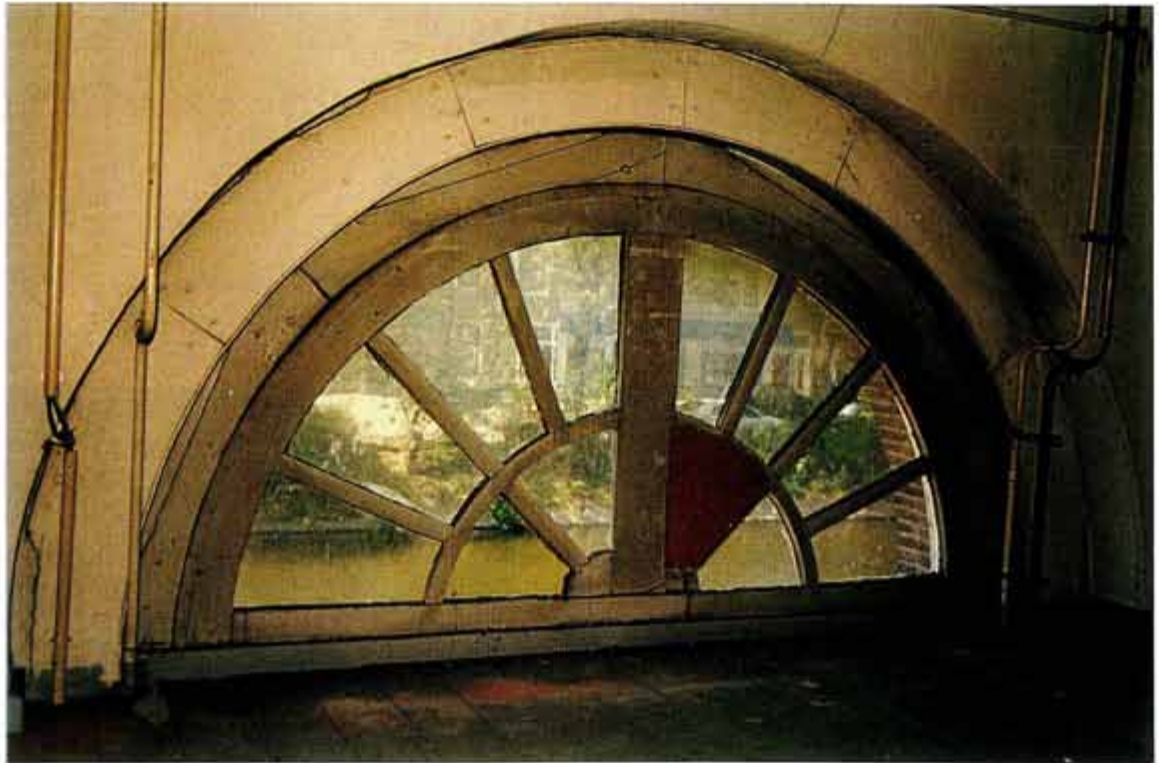
Afb. 14 (boven) Detail van het bovenlicht van één van de oorspronkelijke vensters in de westgevel, gefotografeerd op een omloop op de begane grond. Het kozijn is uit vier gebogen delen samengesteld.

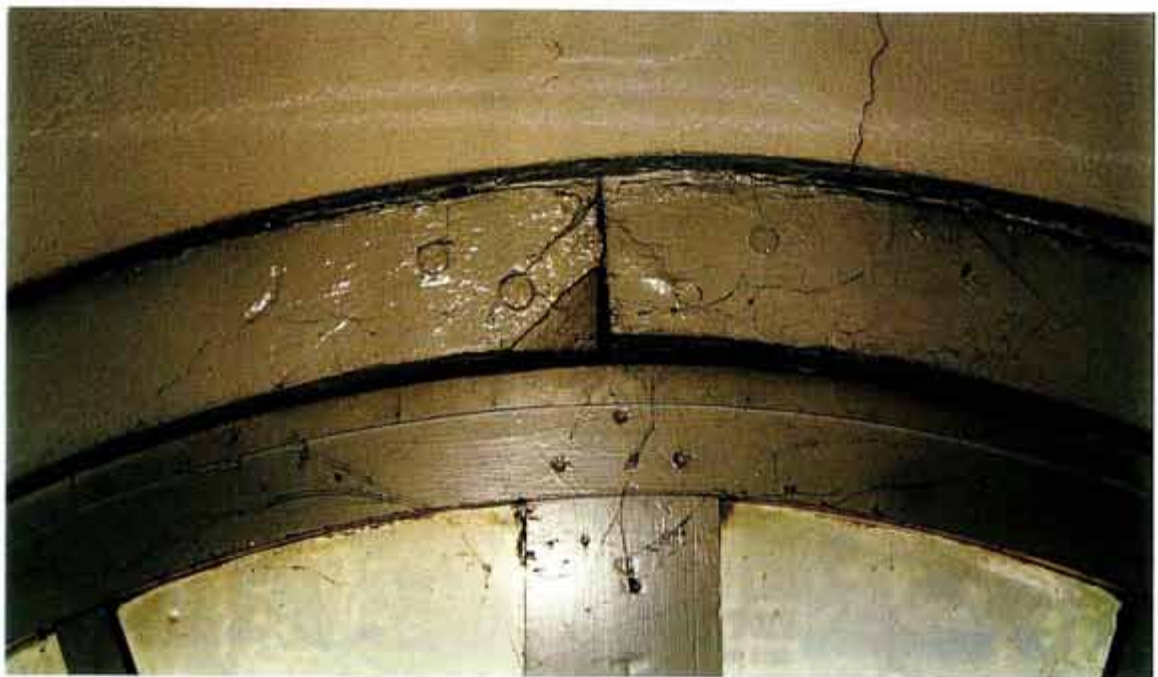
Afb. 15 (onder) Detail van het bovenlicht van één van de oorspronkelijke vensters in de westgevel. De gebogen delen van het kozijn zijn door middel van pen- en gatverbindingen samengesteld.

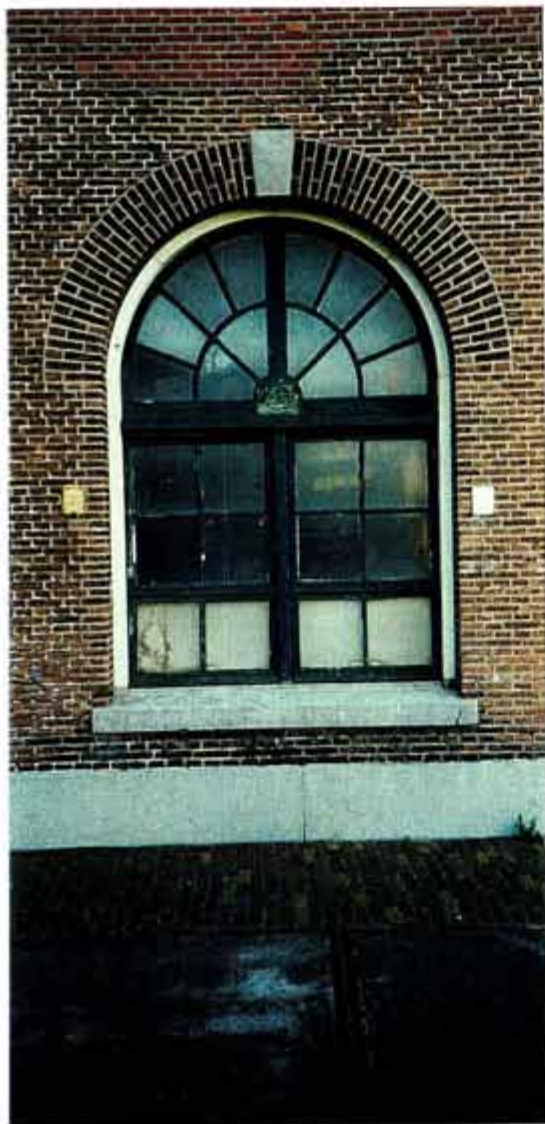
Afb. 16 (links) Venstertype 2 (1949). De hoofdvorm van het venster is gelijk aan het oorspronkelijke venster (afb. 12), maar de detaillering wijkt op een aantal punten af. Kenmerkend zijn de onregelmatigheden in het metselwerk: de meeste vensters uit deze periode zijn smaller dan de oorspronkelijke vensters, waardoor het begin van de halfronde bovenlichten iets hoger ligt dan het kalf. Het kozijn is breder dan het oorspronkelijke. In het onderste deel van het kozijn is een middenstijl toegepast. De zesruits ramen in het onderste deel van het kozijn zijn onderverdeeld in een vast vierruits deel en een tweeruits uitzerraam.

Na de Tweede Wereldoorlog werden de meest ingrijpende verbouwingen uitgevoerd. Bij de verbouwing van 1949 werd in de gevels een aantal vensters toegevoegd, die in uitvoering en detaillering verwant zijn aan de oorspronkelijke vensters (afb. 16 en 17). Het vervangen van de houten onderslagbalken en de bijbehorende standvinken vond ook in 1949 plaats (afb. 24 en 25). Hierbij werden vrijwel alle onderslagbalken werden vervangen door ijzeren balken (INP 280 liggers), elk ondersteund door twee stalen kolommen.<sup>5)</sup> Bij de verbouwing werden nog twee tussenmuren en een muur ter afsluiting van de compressorruimte verwijderd.

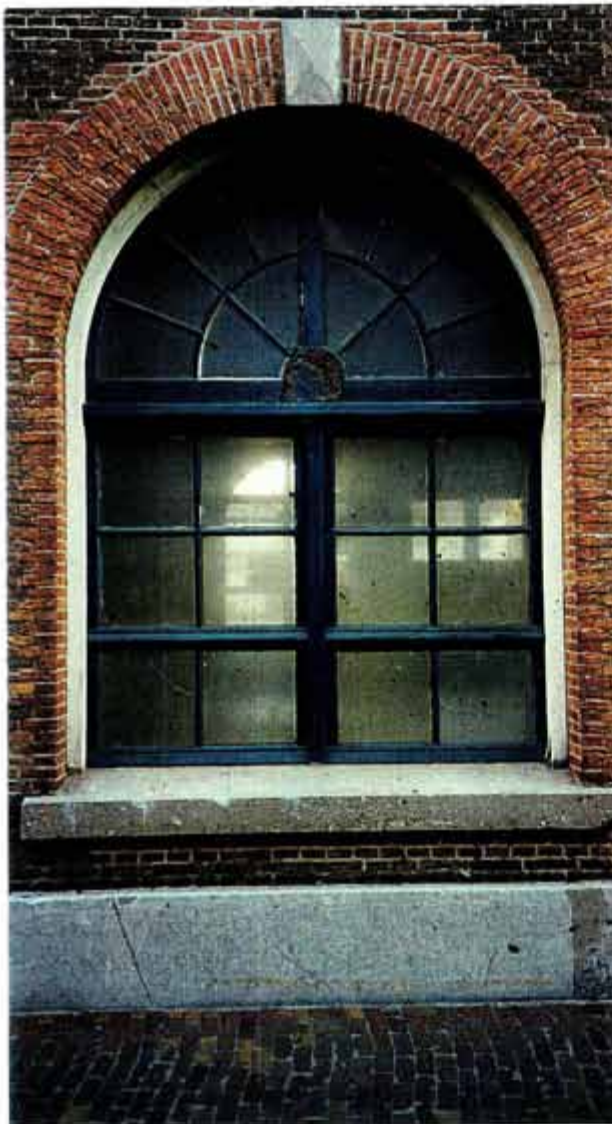
Afb. 18 (links) Venstertype 3 (1958). De hoofdvorm van het venster is gelijk aan het oorspronkelijke venster (afb. 12), maar de detaillering wijkt op een aantal punten af. Kenmerkend zijn de onregelmatigheden in het metselwerk, waarbij lichtrode handvormstenen zijn gebruikt. De sluitsteen in de anderhalfsteensrollaag en de onderdorpel zijn van beton.

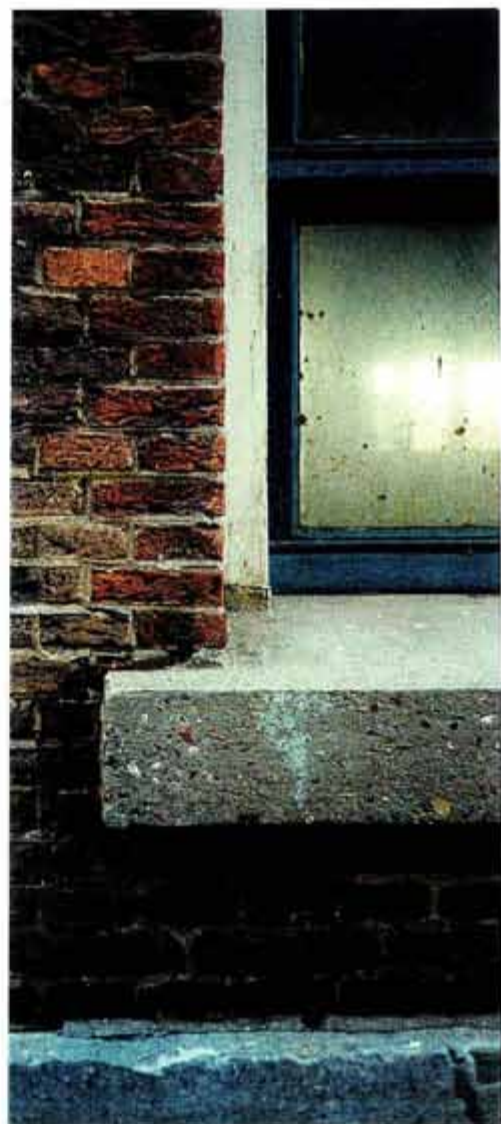
Afb. 19 (rechts) Detail van de onderdorpel van venstertype 3 (1958). De betonnen onderdorpel is secundair in de gevel geplaatst.

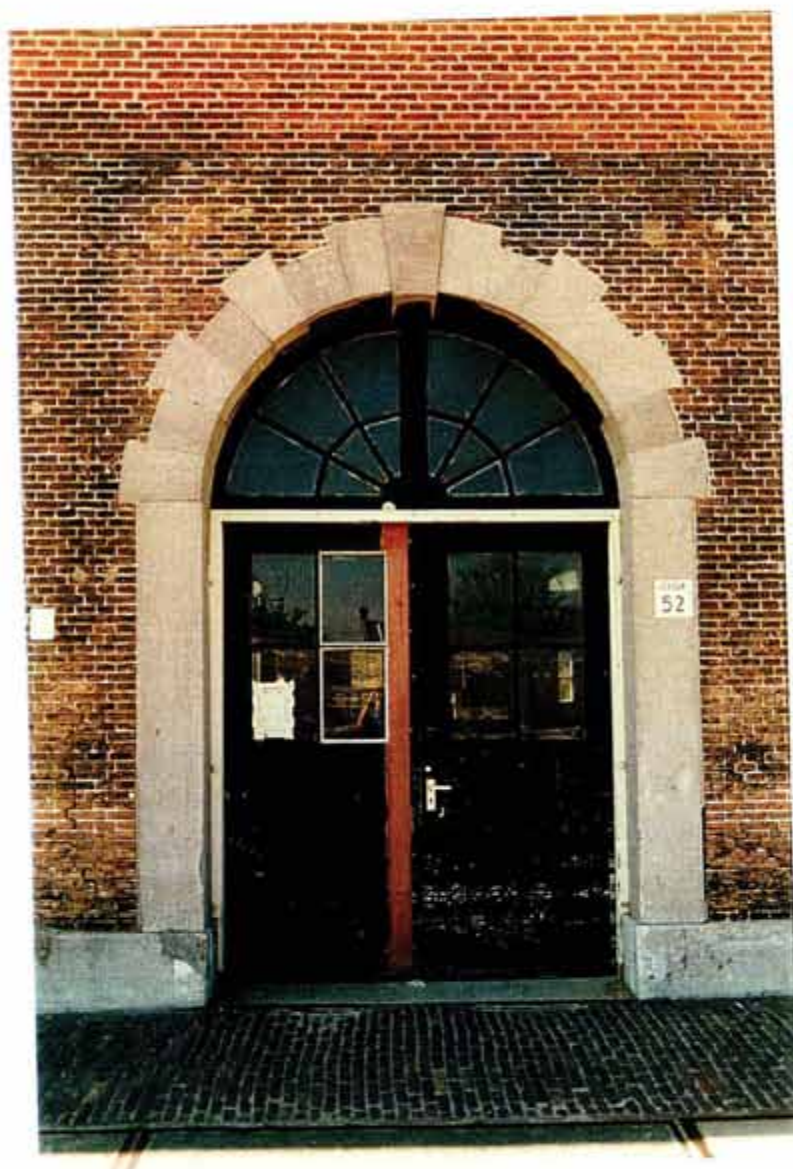
Afb. 20 Uit de bouwtijd (1824) daterende hardstenen deuromlijsting in de oostgevel. Het kozijn, de deuren en het bovenlicht dateren mogelijk van een verbouwing uit de eerste helft van deze eeuw.

De onderbouw uit 1824 is voorzien van regelmatig geplaatste rondboogvensters en -deuren (afb. 6). De deuren zijn verbijzonderd door de hardstenen geblokte omlijstingen (afb. 20). De voorgevel of oostgevel kende een oorspronkelijk symmetrische indeling (afb. 5), die door latere wijzigingen aan de midden- en noordzijde thans sterk is gewijzigd. De achtergevel of westgevel kende oorspronkelijk slechts één deur in het midden van de gevel met aan weerszijden negen vensters (afb. 5). Ook hier is door de plaatsing van extra vensters en deuren een gewijzigd gevelbeeld ontstaan (afb. 6). De noordgevel bezit slechts twee vensters, terwijl de zuidvleugel thans één deur en één venster bezit. Oorspronkelijk bevatte de zuidgevel twee deuren. Zowel de oorspronkelijke als de gewijzigde en toegevoegde vensters zijn voorzien van anderhalfsteens ontlastingsbogen met diamantkopvormige hardstenen sluitstenen en van hardstenen onderdorpels. Er zijn drie typen te onderscheiden, die worden toegelicht bij de afbeeldingen 12-19.

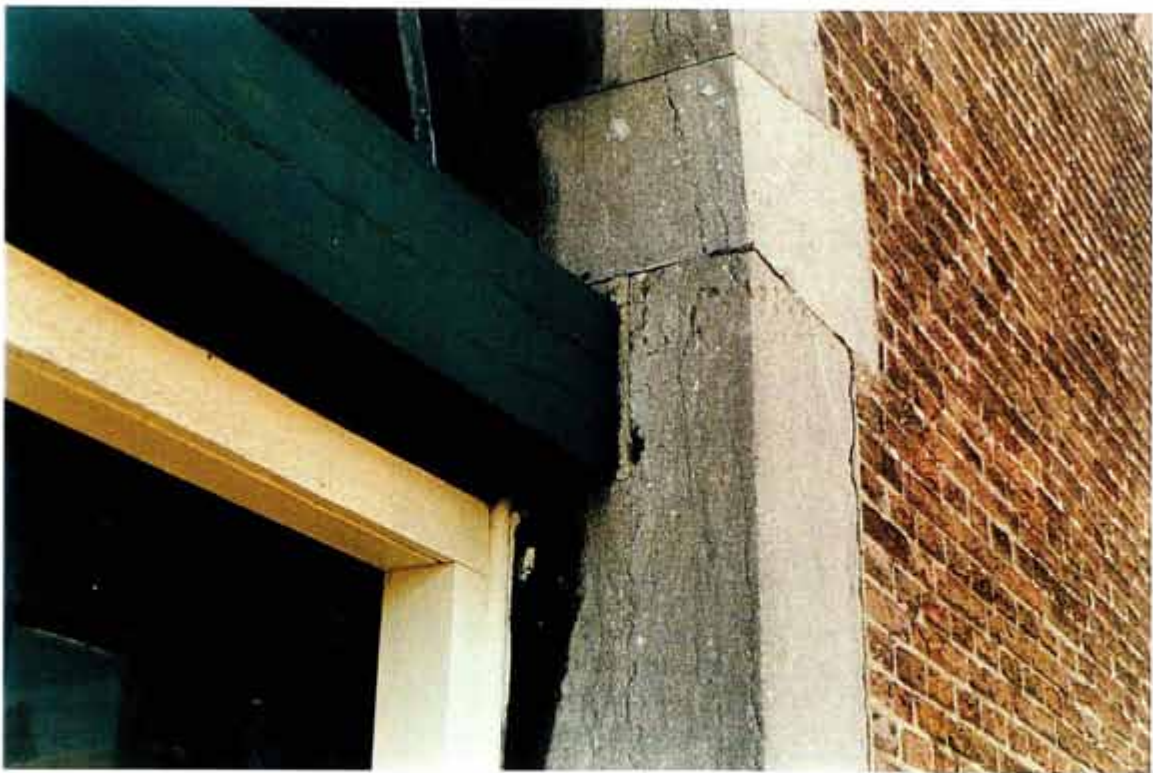
Afb. 21 Detail van het kalf bij de deuromlijsting in de oostgevel. Het zware houten kalf van de oorspronkelijke deur (1824) is in een inkassing van de hardstenen omlijsting opgenomen (vergelijk afb. 22).

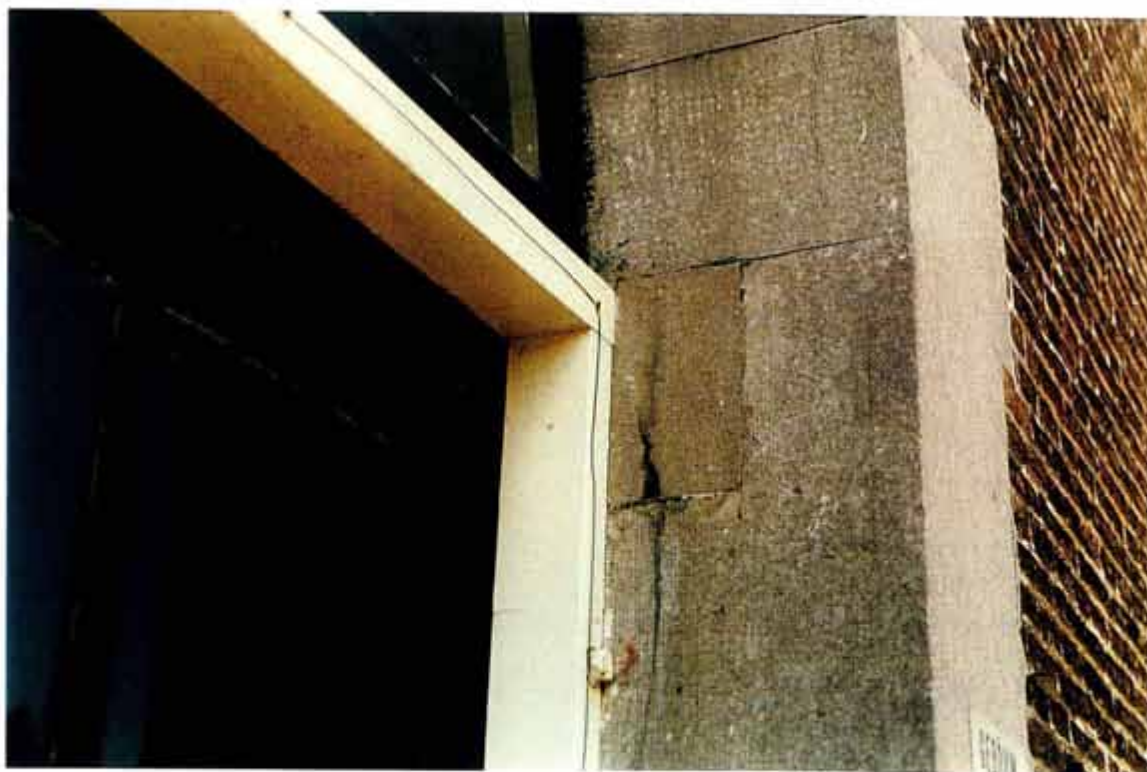
Afb. 22 Detail van het kalf bij een gemoderniseerde deur, waarschijnlijk daterend uit 1949. In de hardstenen negge is de moet van het verwijderde oorspronkelijke kalf uit 1824 zichtbaar (vergelijk afb. 21).

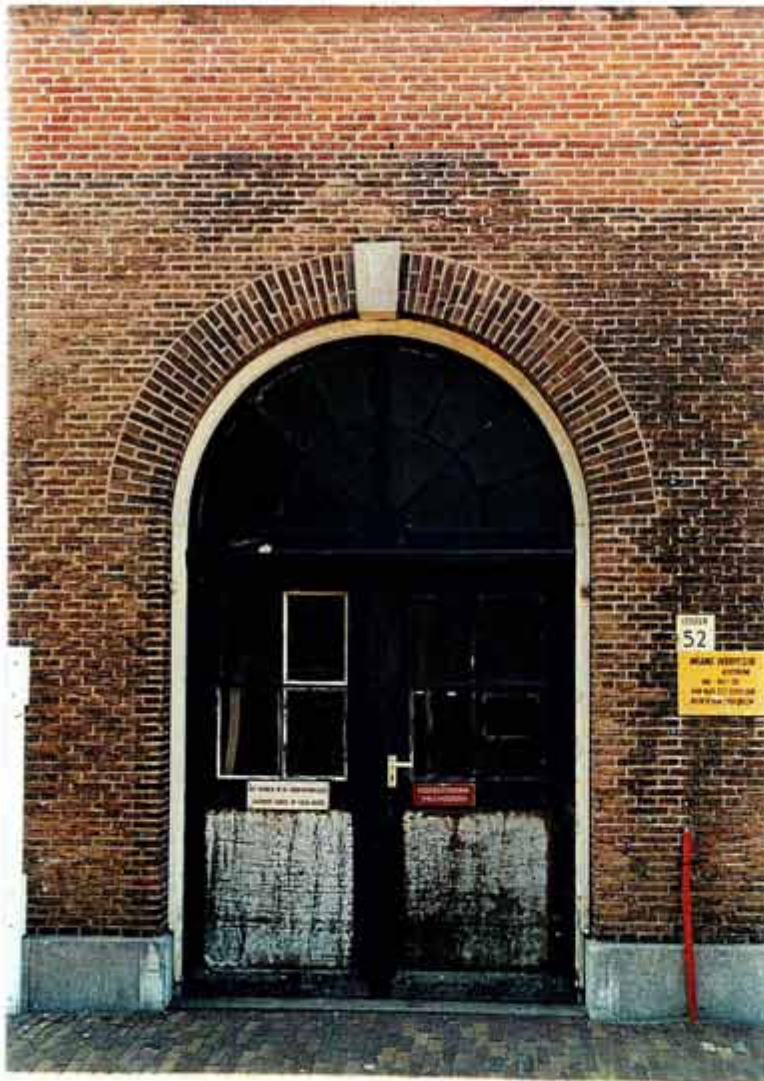
Afb. 23 Een nieuw ingebroken deur in de oostgevel, vermoedelijk uit 1949 daterend.

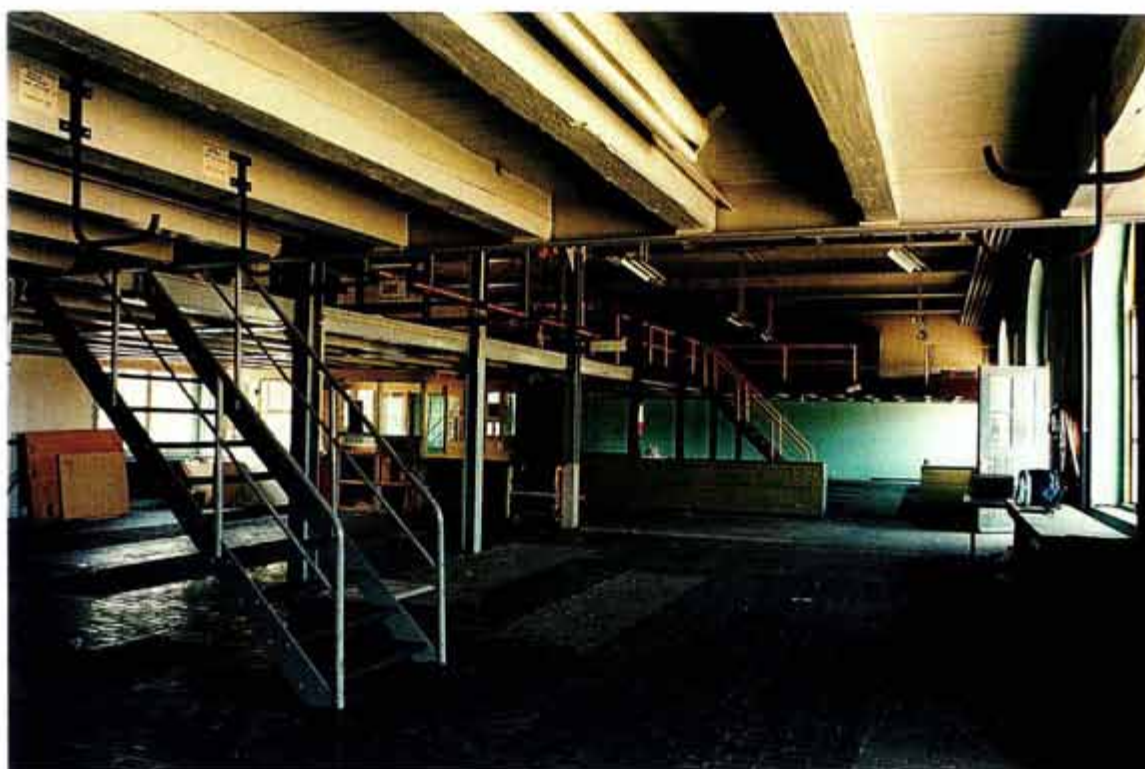
Afb. 24 (boven) Overzicht van de ruimte in het zuidelijke kopeinde van gebouw 52. In de omloop op de voorgrond zijn balken uit 1824 hergebruikt.

De indeling van de begane grond dateert uit 1958 (afb. 24 en 25). Slechts één dwarsmuur aan de noordzijde en twee dwarsmuren aan de zuidzijde zijn ouder. De constructie met stalen liggers op HE160 kolommen dateert van de verbouwing uit 1949. De verdiepingsvloer (1958) bestaat uit een holle baksteenvloer (NEHOBO). Het middelste deel van de begane grond bevat twee grote ruimten, waartussen een gang met waslokalen (afb. 26). In de noordelijke ruimte (13 x 18 m) is een kantoor-tje (6,5 x 6,5 m) afgezonderd. De zuidelijke ruimte meet 24 x 13 meter. Het bevat kantoor-tjes van 6 meter diep. Tussen de beide hoofdruimten is aan de oostzijde een 28 meter lange gang. Hierlangs zijn diverse wasruimten en kantoor-tjes gesitueerd.

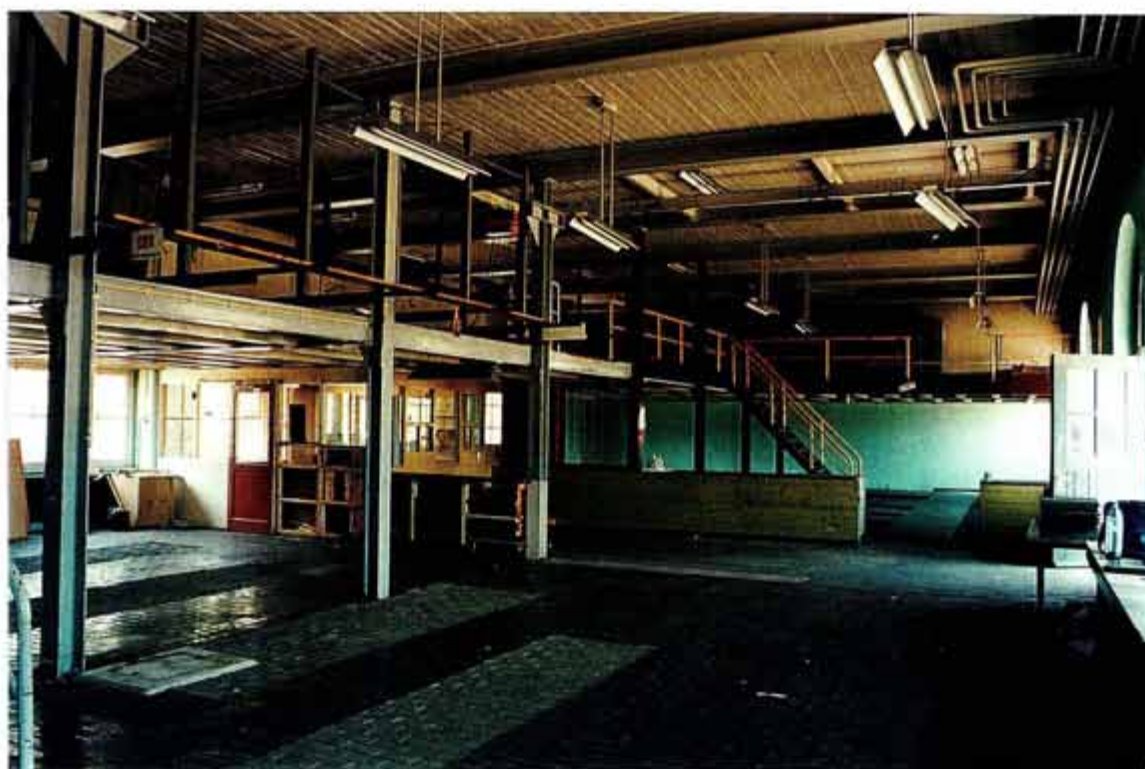
Afb. 25 (onder) Dezelfde ruimte, maar dan het noordelijke deel ervan. Duidelijk is de stalen draagstructuur uit 1949 waarneembaar. De holle baksteenvloer (NEHO-BO) werd bij de bouw van de kantines in 1958 gerealiseerd.

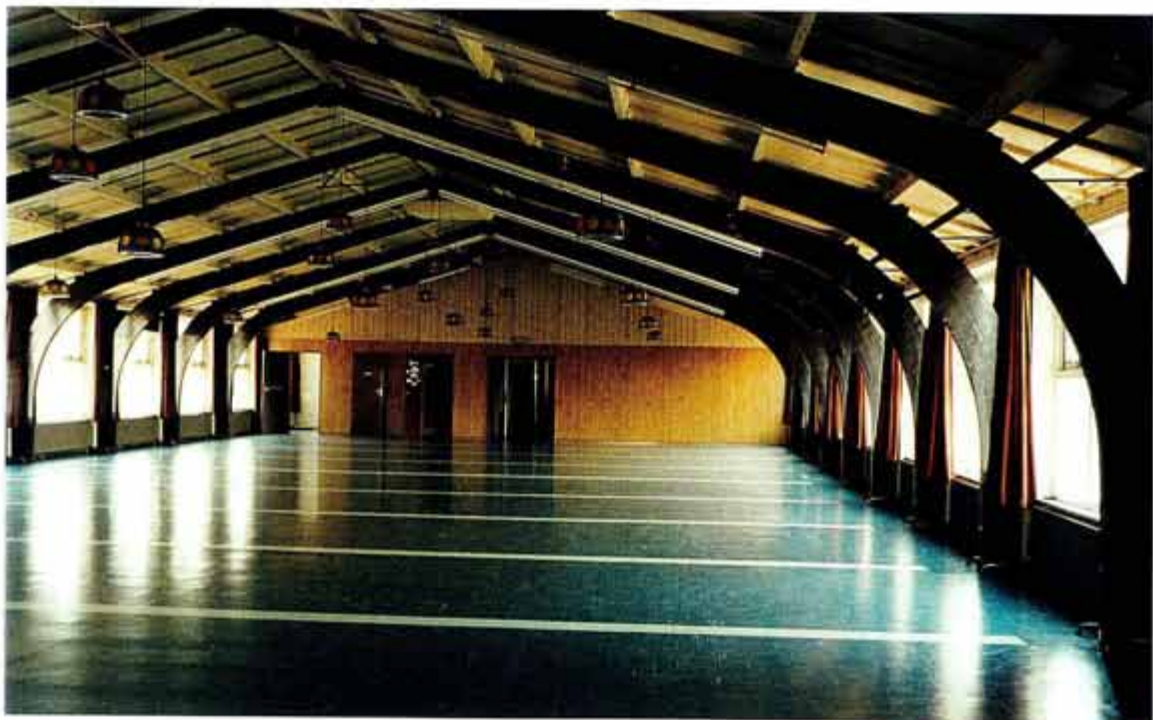
Afb. 27 (onder) Overzicht van één van de twee kantines (1958) op de eerste verdieping. De gelamineerde kniespanten bepalen de ruimtelijke structuur. De interieurafwerking dateert uit de jaren zeventig.

De eerste verdieping herbergt thans twee kantines, die in 1958 zijn aangebracht (afb. 2-4). De dakconstructie bestaat uit gelamineerde kniespanen (9,5 x 24-38 cm), die het gordingendak dragen (afb. 27). Op de kop van het gebouw bevinden zich vier halve kniespanen. Het interieur is in de zeventiger jaren gemoderniseerd.
