**Schoolweg 76A Julianadorp**

Verkennd bodemonderzoek NEN 5740

# Schoolweg 76A te Julianadorp

opdrachtnummer 2022013

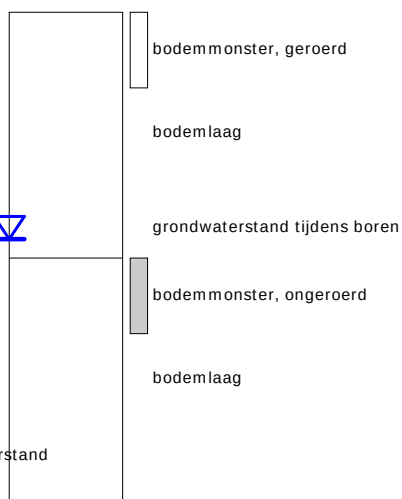
## BORING

links= cm-maaiveld

rechts= cm + NAP

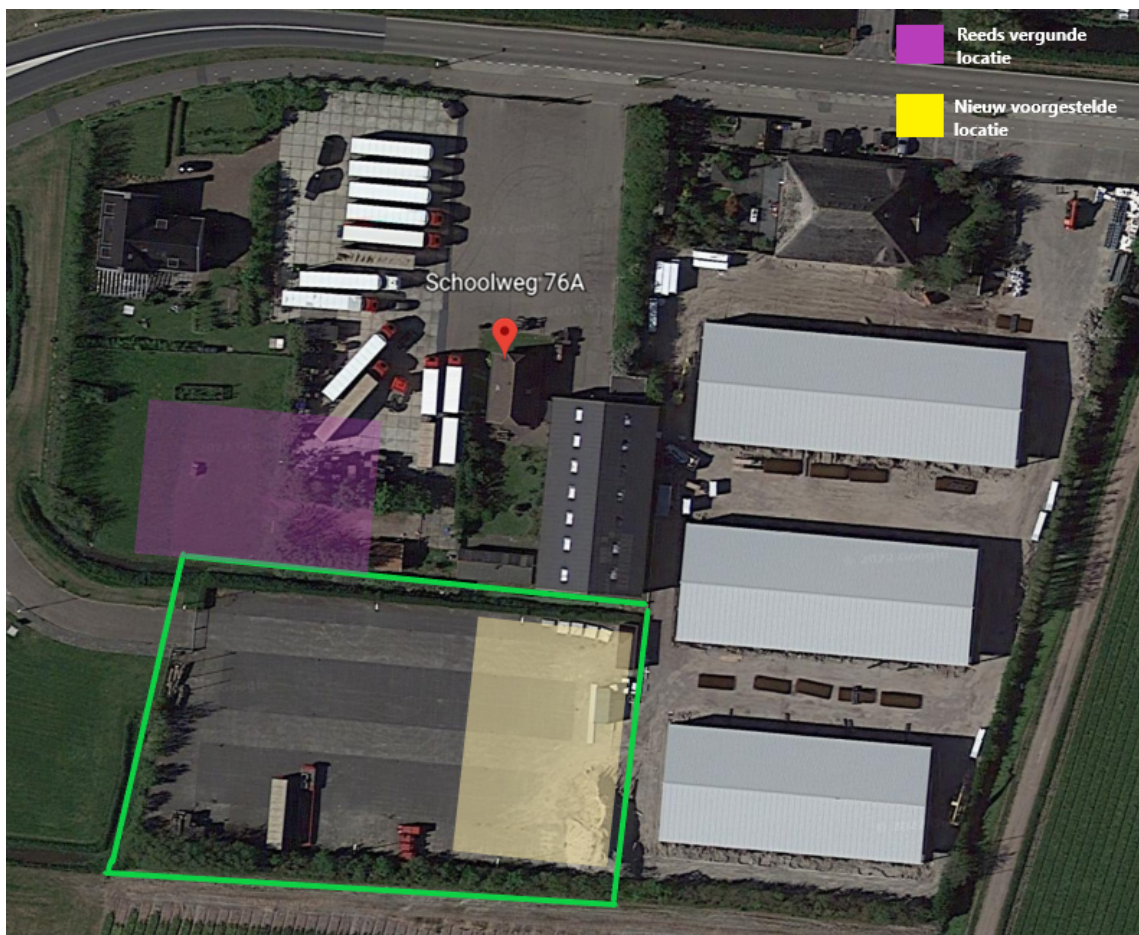
Afbeelding 1: Groen aanzicht bovenaf (Bron: Google Earth, 2021)

Op de luchtfoto, *zie afbeelding 1*, is de situatie van de percelen in 2021 afgebeeld. Inmiddels zijn er over het gehele perceel meerdere bomen, struikgewassen en fruitsoorten bij geplant. Waaronder de wilg, welke o.a. aan de wegzijde van het nieuw aangekochte perceel is geplant (*zie afbeelding 2*). Hier is niet alleen voor gekozen omdat de wilg een inheemse boomsoort is, maar ook omdat de wilg een waterreinigende functie heeft. Dit komt weer ten goede van de kwaliteit van het slootwater. Door de beplanting van struikgewassen, fruitsoorten en bloemenmengsels hebben ook vogels en insecten hun weg kunnen vinden, hiervoor is dan ook een bijen- en vogelhotel gebouwd (*zie afbeelding 3 & 4*). Vervolgens is er ook een heuvel van grond gecreerd, welke werkt als een spons (*zie afbeelding 5*). Door de samenstelling van de heuvel neem deze water op als er regen valt en geeft deze water af als het droog is.

Het paarse vlak op afbeelding 1 is de plek waarvoor de huidige vergunning is afgegeven, zoals is af te zien van de luchtfoto zou het bouwen van de loods op die locatie betekenen dat het diverse landschap wat daar nu staat zou moeten plaatsmaken. Het gele vlak op afbeelding 1 geeft het door ons voorgestelde gebied aan waar wij de vergunning heen zouden willen verplaatsen. Zoals op de afbeelding is te zien gaat er hierbij geen groen verloren en blijven de groenranden bestaan. Hier zijn juist ook in het voorjaar van 2022 extra bomen geplant (*zie afbeelding 6*).
