# Grondwateronderzoek Buys Ballotstraat e.o. Den Helder

## Grondwateronderzoek Buys Ballotstraat en omgeving, te Den Helder

**project** Onderzoeken (grond)wateroverlast Den Helder  
**projectnummer** 212227  
**projectleider** Cedrick Gijsbertsen

**datum** 23 maart 2022  
**referentie** 212227\_AdB\_R\_0002\_v2\_BuysBallotstraat

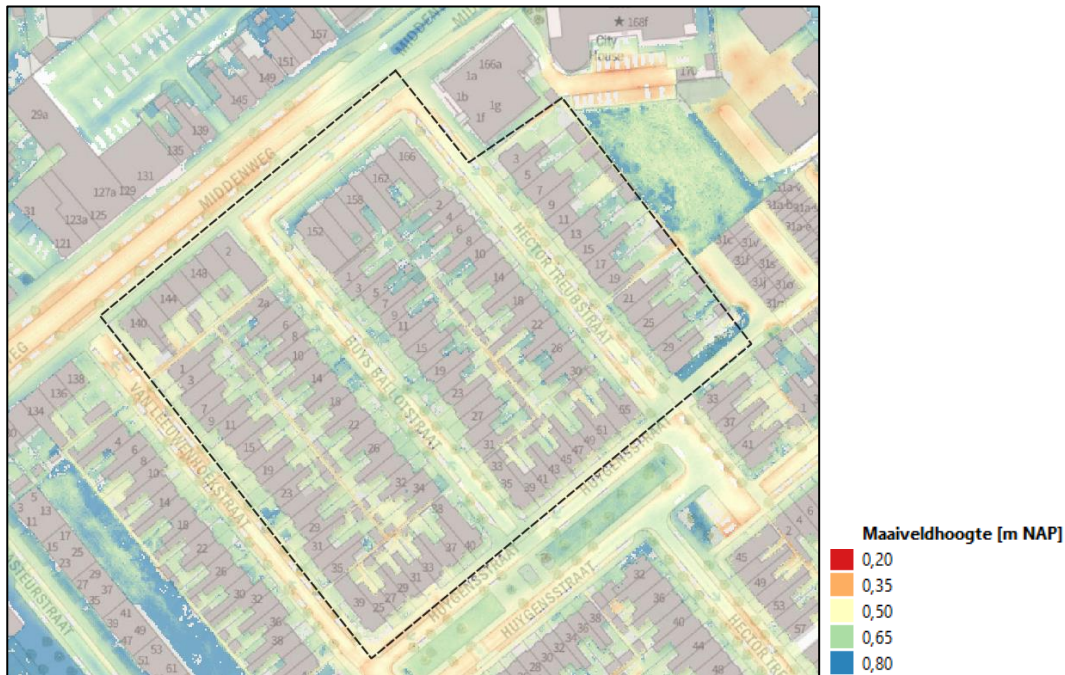
Figuur 2. Maaiveldhoogte binnen het projectgebied [1].

De maaiveldhoogte van het openbare terrein varieert van circa NAP 0,4 meter (m) bij de Middenweg (noorden van het projectgebied) tot circa NAP 0,6 m in het zuiden van de Buys Ballotstraat [1], zie figuur 1. Het particulier terrein ligt over het algemeen hoger dan de openbare weg (tot maximaal NAP 0,8 m).

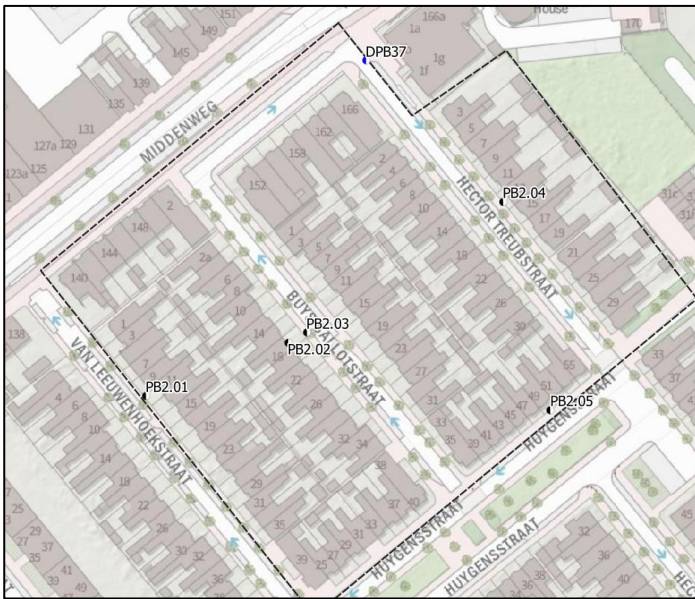
**Figuur 5.** Peilbuislocaties.

Sinds 6 juli 2021 worden de freatische grondwaterstanden eenmaal per uur gemeten op vijf locaties in het onderzoeksgebied. Bovendien is in de directe omgeving één peilbuis aanwezig uit het gemeentelijk meetnet. Hier worden sinds 2013 handmetingen uitgevoerd, met een meetfrequentie van circa één meting per maand. Een overzicht van de peilbuislocaties is weergegeven in figuur 5. Tabel 1 bevat een overzicht van enkele peilbuisgegevens en grondwaterstatistieken. De grafieken van de gemeten grondwaterstanden zijn opgenomen in [bijlage 2](#).
