REGISTER BEELDBEPALENDE PANDEN

GEMEENTE: DEN HELDER
ADRES: **Badhuisstraat 66 tm 102**, Huisduinen
Postcode: 1789 AL
DATERING: 1948

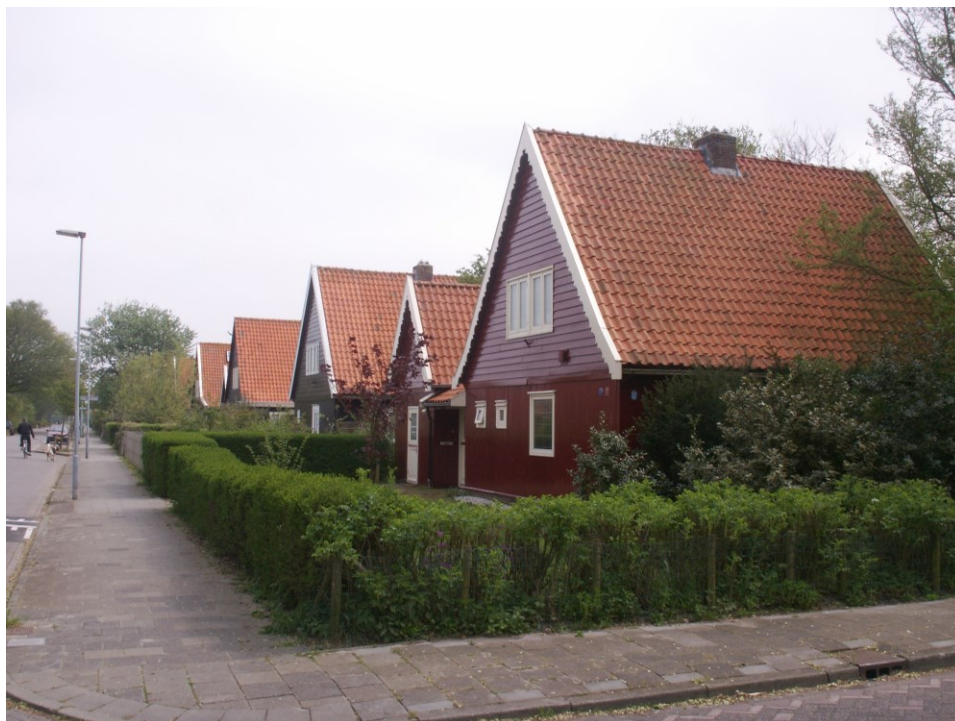
Complex van 26 Oostenrijkse noodwoningen, die werden geplaatst toen Den Helder na de Tweede Wereldoorlog nagenoeg verwoest was.

De woningen zijn in hout opgetrokken, hebben 1 bouwlaag en een zadeldak dat met rode dakpannen gedekt is. Bij een aantal woningen zijn aan- en bijbouwen gerealiseerd.

De karakteristiek wordt gevormd door de separate hoofdvorm per woning, maar vooral door het materiaal hout, dat op de begane grond meestal staand is geconstrueerd en in de top liggend. De rode Oudhollandse dakpannen maken deel uit van het vriendelijke karakter van de woningen. Daarnaast is de dikte van het kozijnhout een belangrijk onderdeel van de karakteristiek.
